# 德惠市光明街与民族路交汇东南侧 居住用地（A-4）地块土壤污染状况 调查报告

委托单位：德惠市土地收购储备中心

编制单位：华信检测技术（长春）有限公司

2026 年 9 月

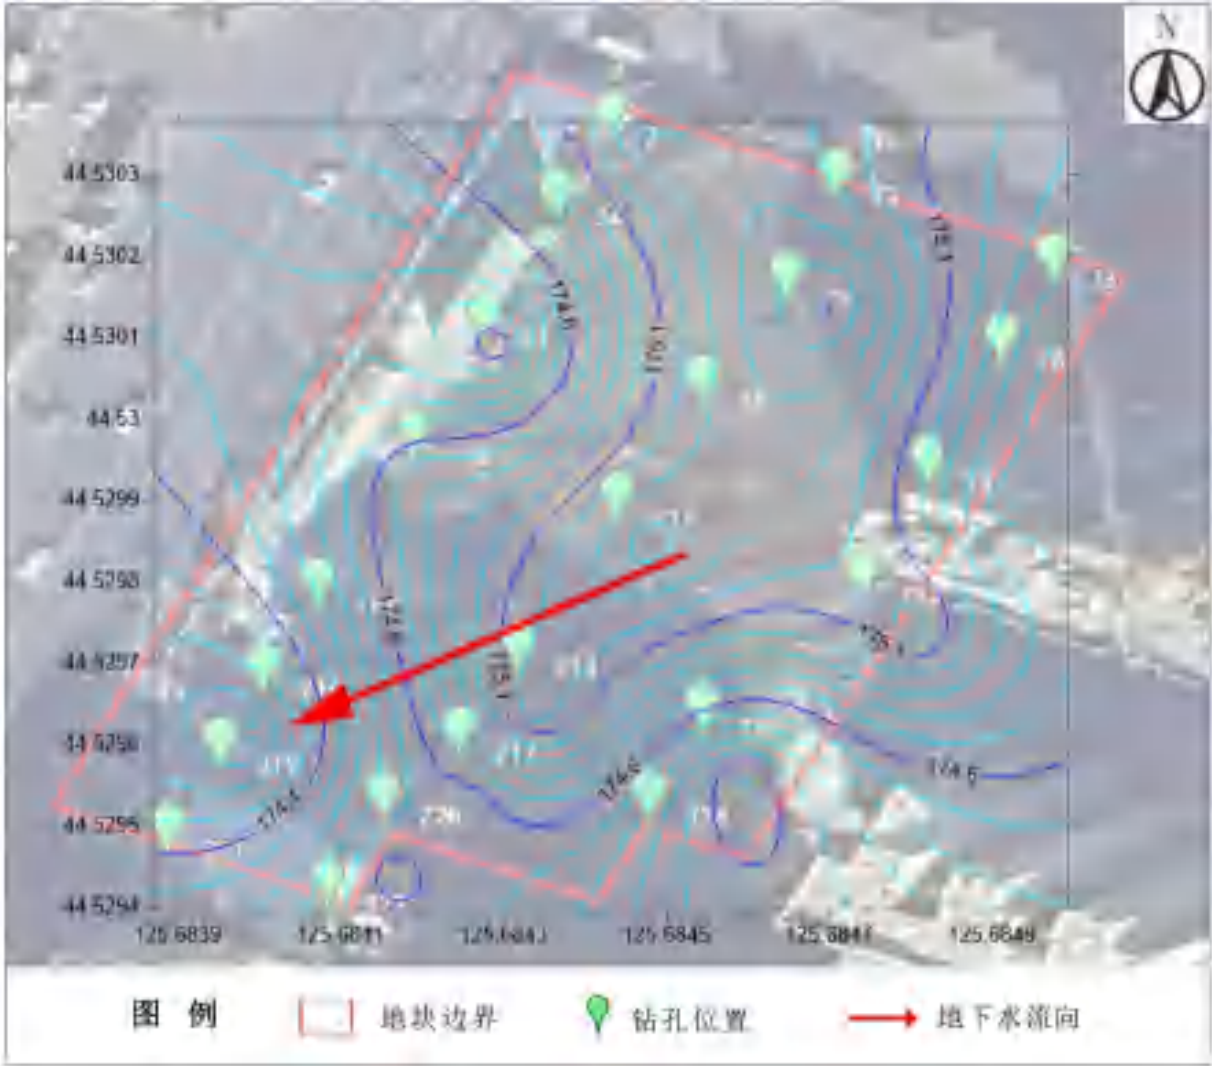
图 3-3 利用地勘报告中钻孔地下水位高程绘制的地下水流向图

本次调查地块内地下水流向参考地勘区域，采用等水位线做地下水流向图确定，至少选择不一条直线上的三个地下水钻孔，分别确定钻孔的地下水面高程（水位），利用等值线绘制软件绘制等水位线，垂直等水位线方向由高水位到低即为地下水流向。选取《德惠市华泰福苑小区岩土工程勘察报告》（2021年3月）中Z1-Z21地下水钻孔稳定水位高程数据，初步判断区域地下水流向为东北向西南。钻孔地下水水位高程结果见表3-1，地下水流向见图3-3。

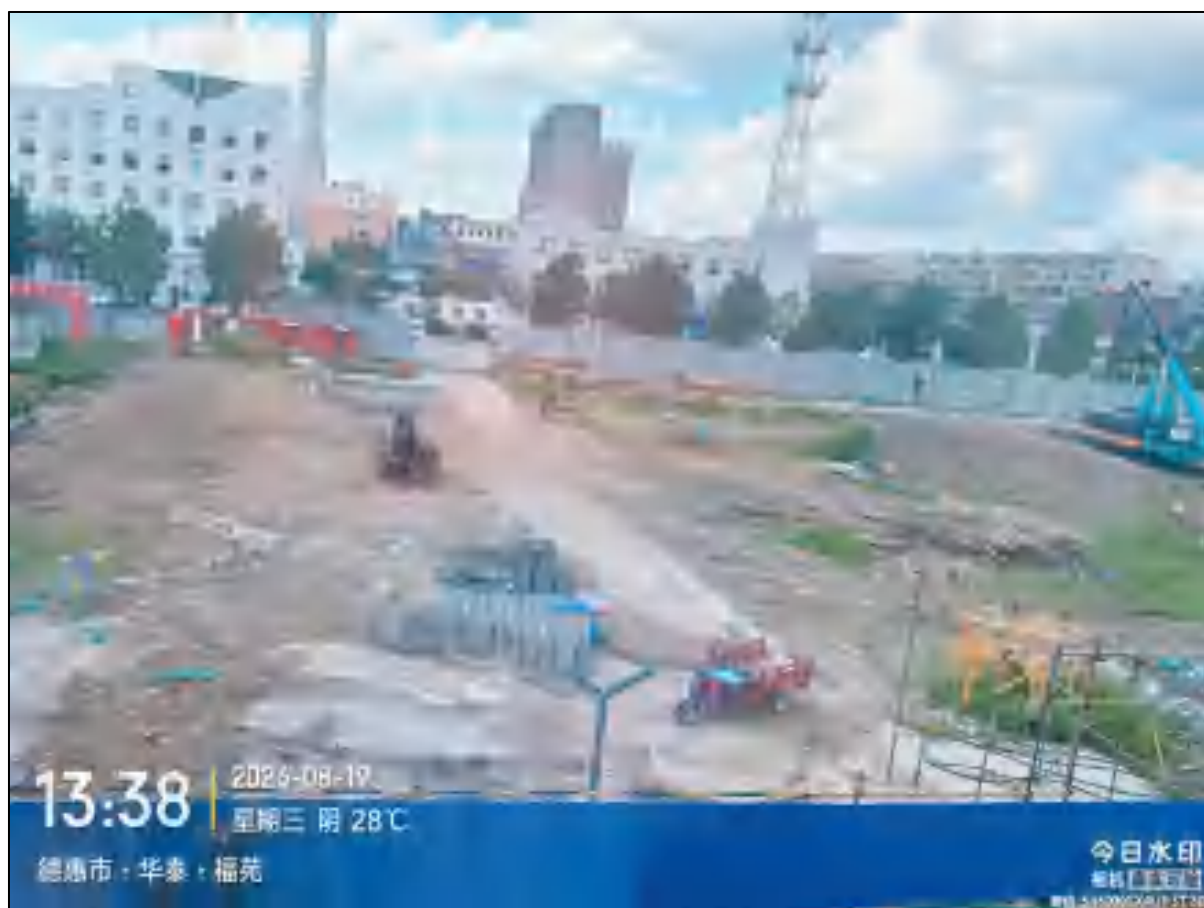
图 3-6 调查区域俯视图（2026 年 8 月 19 日）

通过现场踏查了解到，本次调查地块为空闲地，暂存施工车辆、局部堆放建筑材料（木条、钢管、预制砼管、PVC 管道、线缆、土石堆及青砖），西南侧为售楼处及彩钢房。在现场未发现疑似污染迹象。调查区域现状照片见图 3-6 及图 3-7。

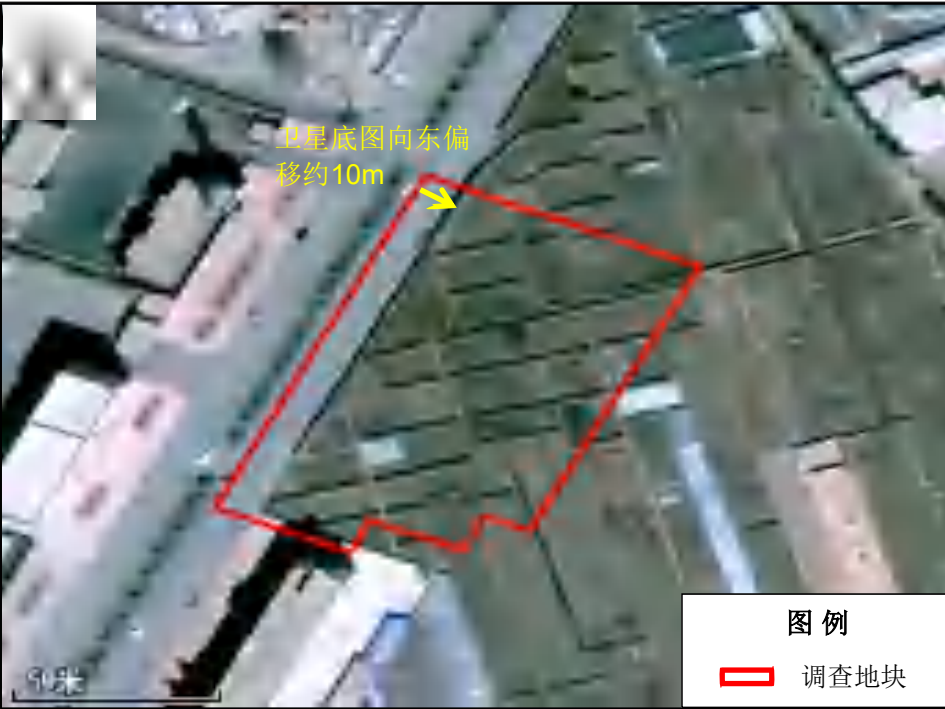
| 2007 年 5 月地块卫星图 | |

| | <p>地块内：耕地状态，地块显示占用部分公路，经与收储部门求证，实际未占用，原因为卫星底图配图偏移导致；</p> <p>地块外：北侧及东侧均为耕地，西侧隔光明街为移动公司</p> |

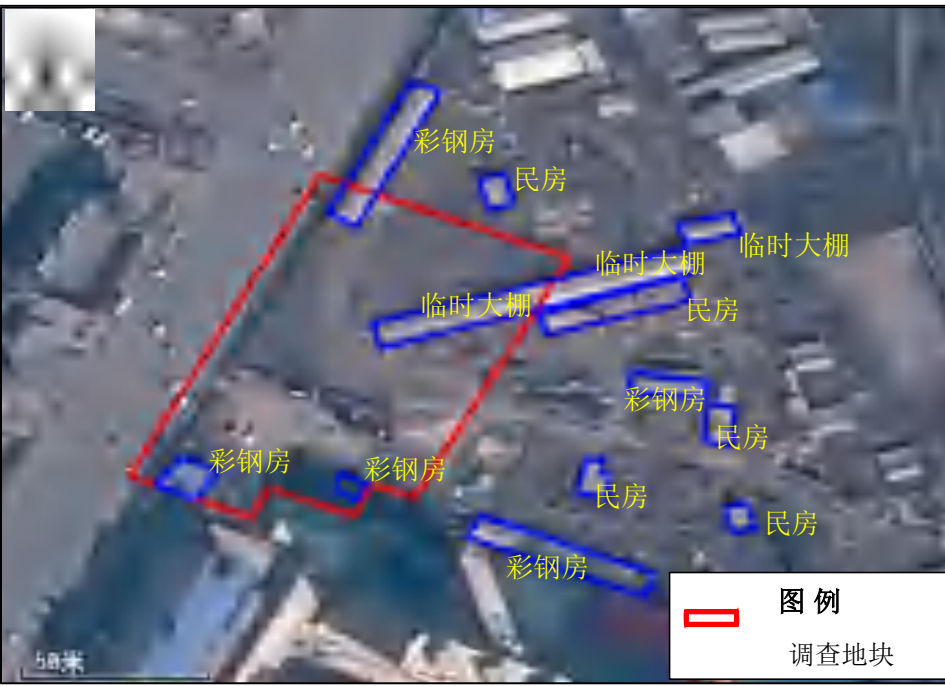
| 2014 年 3 月地块卫星图 | |

| | <p>地块内：地块涉及拆迁，种植户建设临时大棚，实际未种植，地块内南侧为彩钢房；</p> <p>地块外：地块东侧建设彩钢房，种植户建设民房及临时大棚</p> |

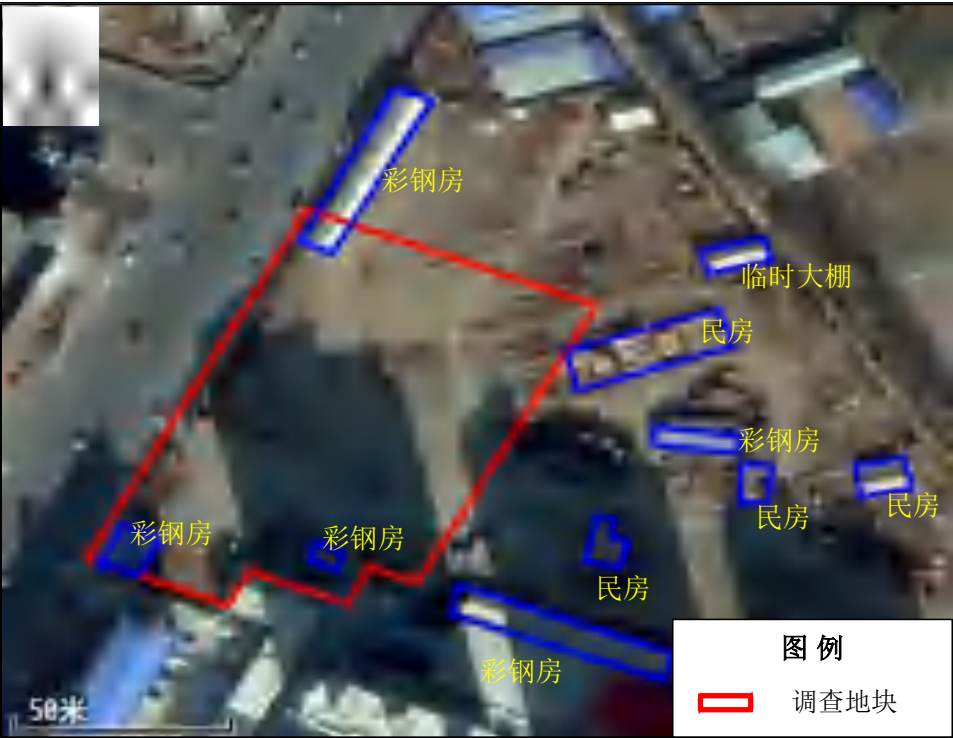
| <p>2014 年 11 月地块卫星图</p> | <p>地块内：拆除地块中心临时大棚；地块外：地块东侧拆除临时大棚，其他无变化</p> |

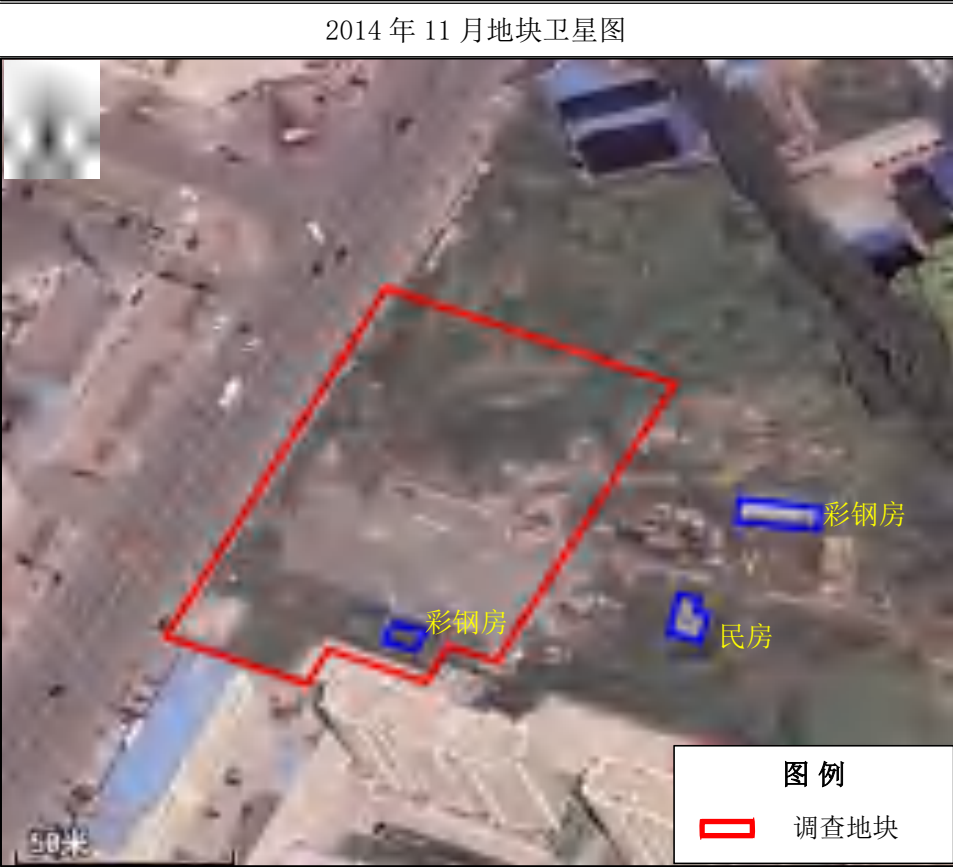
| <p>2016 年 7 月地块卫星图</p> | <p>地块内：拆除地块北侧彩钢房及西南侧彩钢房；地块外：地块东侧拆除部分民房，地块东北侧临时大棚及东南侧彩钢房，其他无变化</p> |

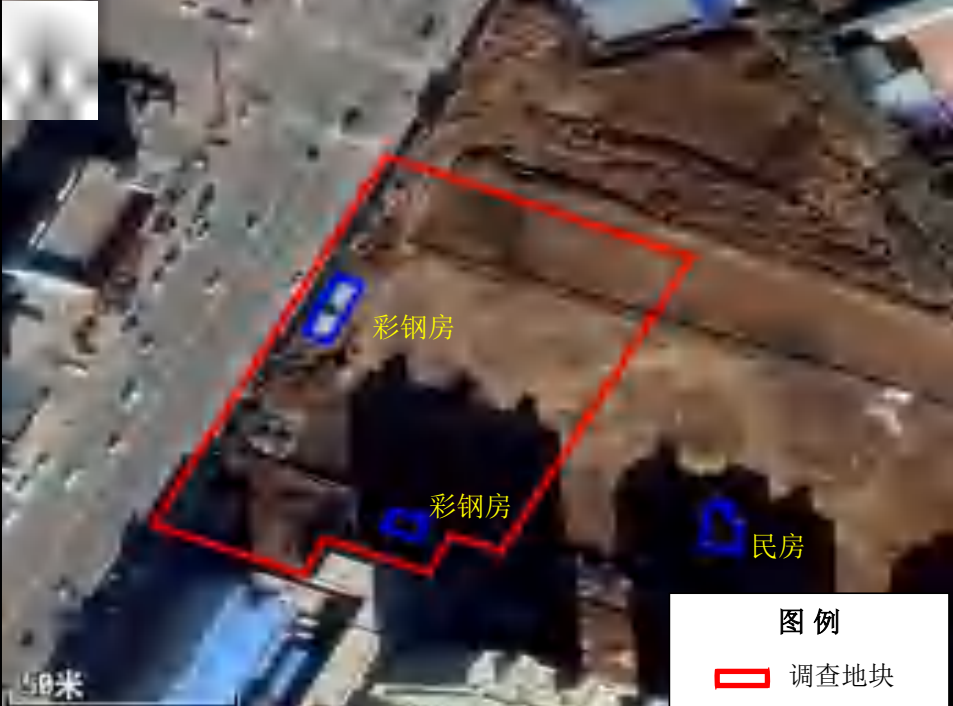
| <p>2016 年 10 月地块卫星图</p> | |

| | <p>地块内：新建两间彩钢房，地块平整施工；地块外：拆除地块东侧彩钢房，平整施工，其他无变化</p> |

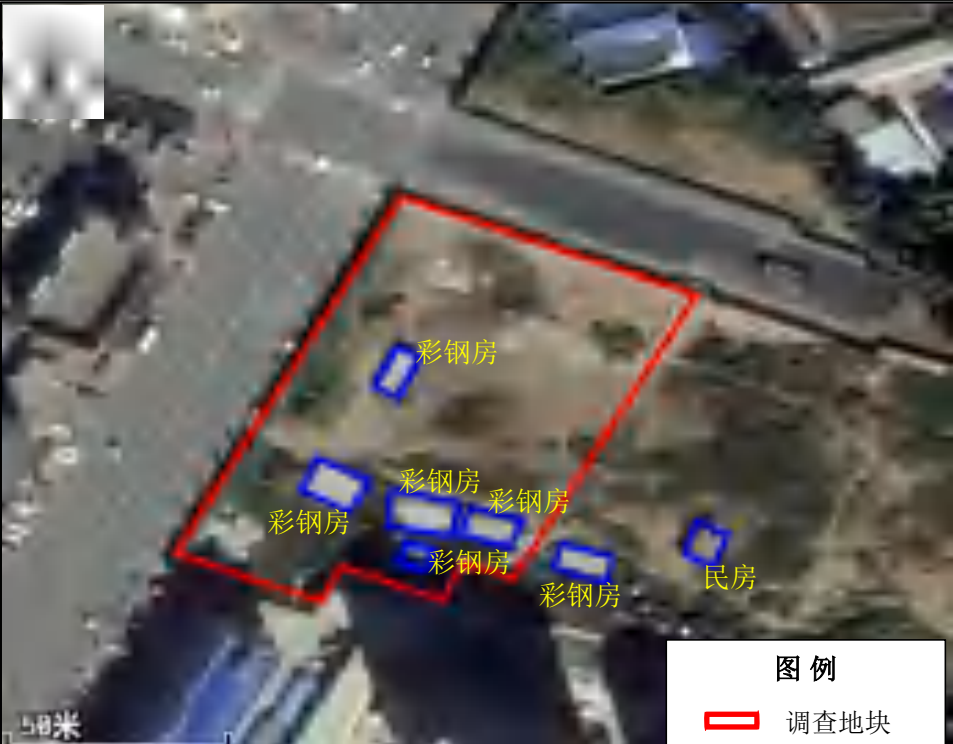
| <p>2017 年 9 月地块卫星图</p> | |

| | <p>地块内：拆除西侧两间彩钢房，地块中间偏西新建一间彩钢房，南侧建设三间彩钢房，地块外：地块东南侧新建一间彩钢房</p> |

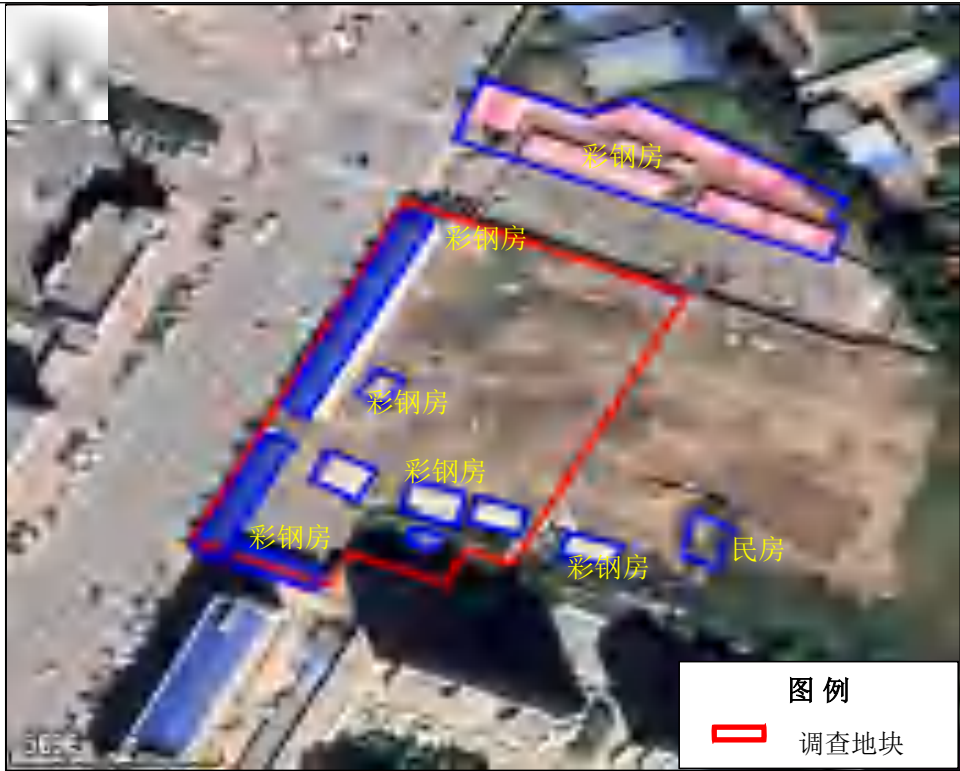
| <p>2018年9月地块卫星图</p> | |

| | <p>地块内：西侧及南侧建设一排彩钢房（工棚），地块外：地块外北侧新建一排彩钢房，其他无变化</p> |

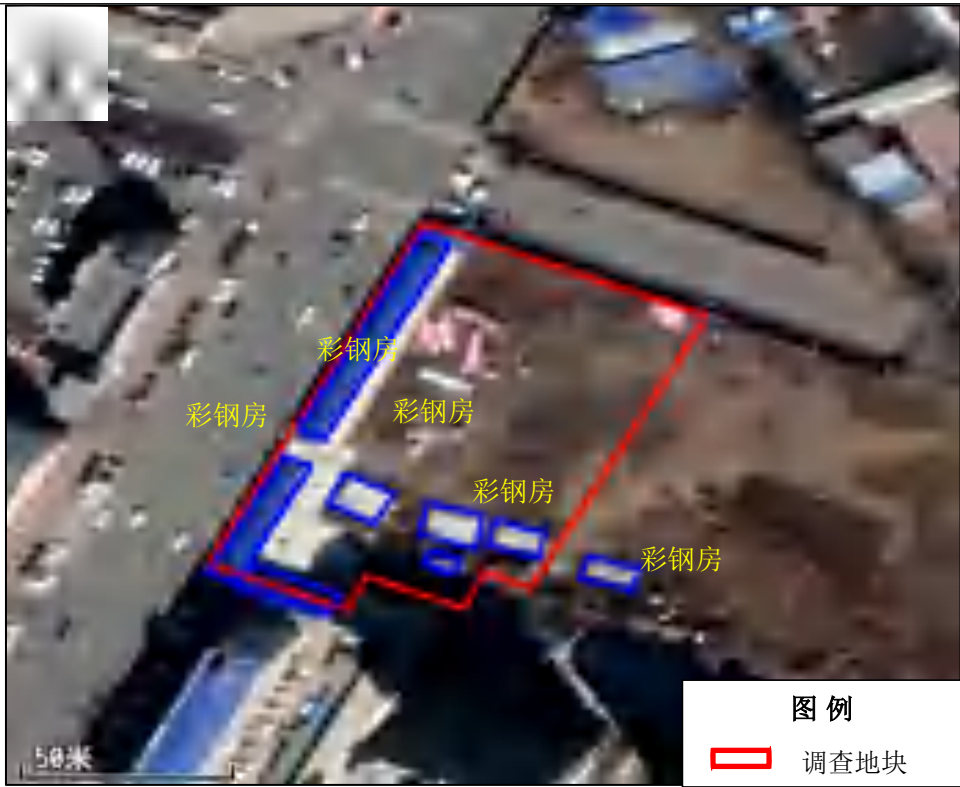
| <p>2020年3月地块卫星图</p> | |

| | <p>地块内：西侧靠彩钢房地面硬化，地块临时存放的施工材料；地块外北侧彩钢房拆除，东侧民房拆除，其他无变化</p> |

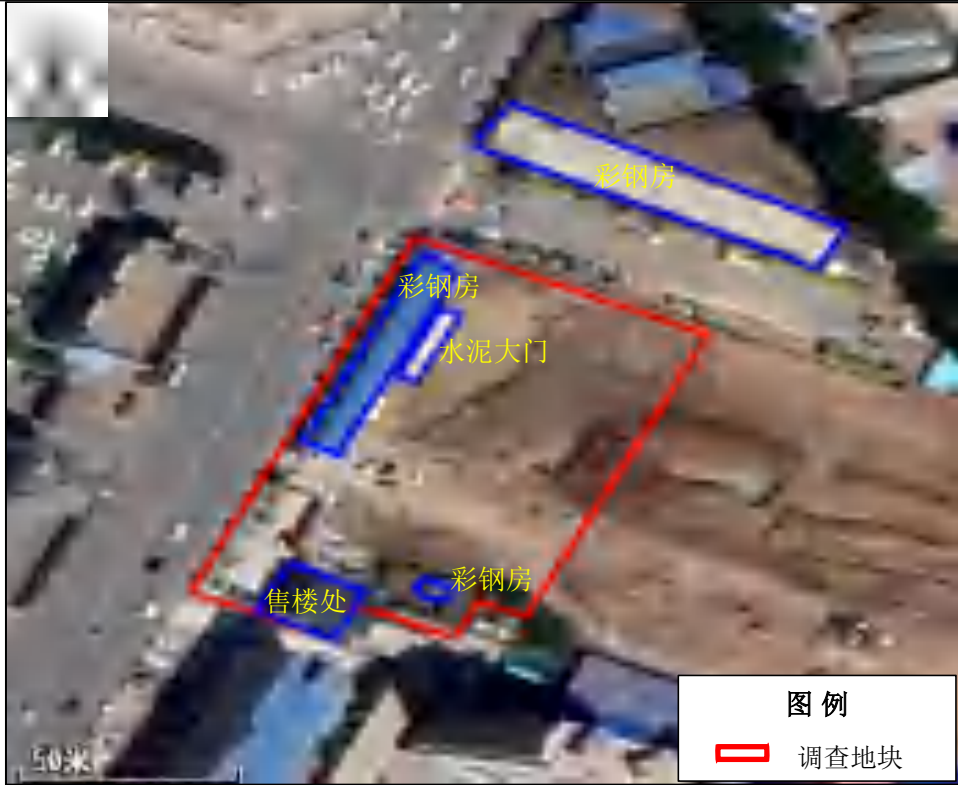
| 2021年5月地块卫星图 | |

| | <p>地块内：拆除地块内西南及南侧三间彩钢房及地块外东南侧彩钢房，南侧新建售楼处，西侧彩钢房边浇筑水泥小区大门；地块外：拆除西南侧彩钢房，北侧新建彩钢房</p> |

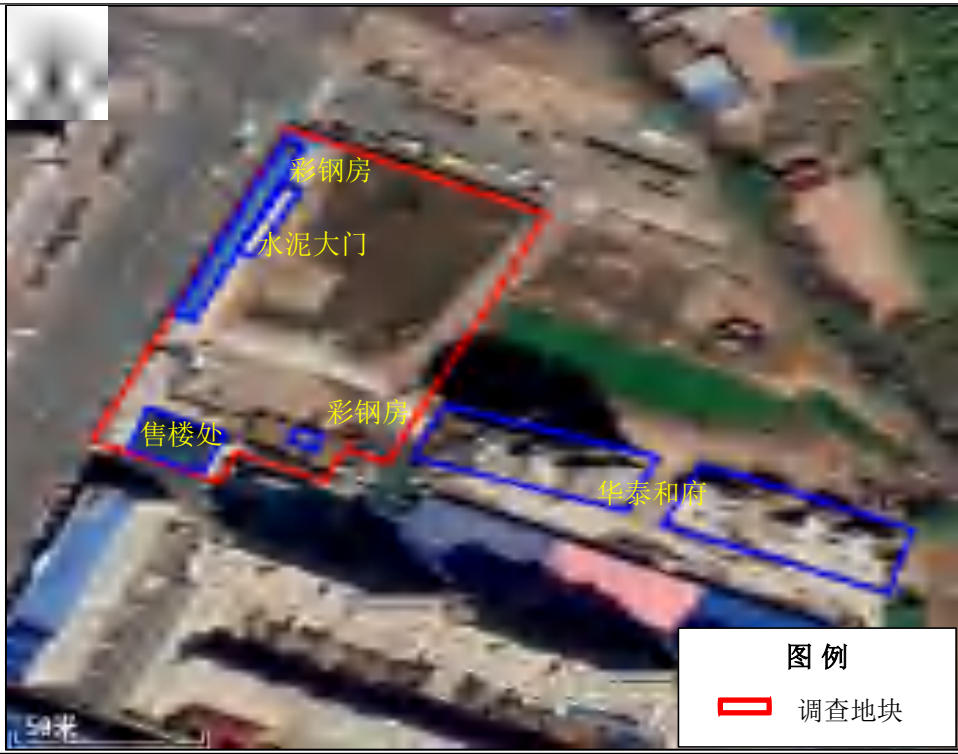
| 2022年4月地块卫星图 | |

| | <p>地块内无变化，地块外：北侧彩钢房拆除，地块东侧华泰和府两座楼开始建设</p> |

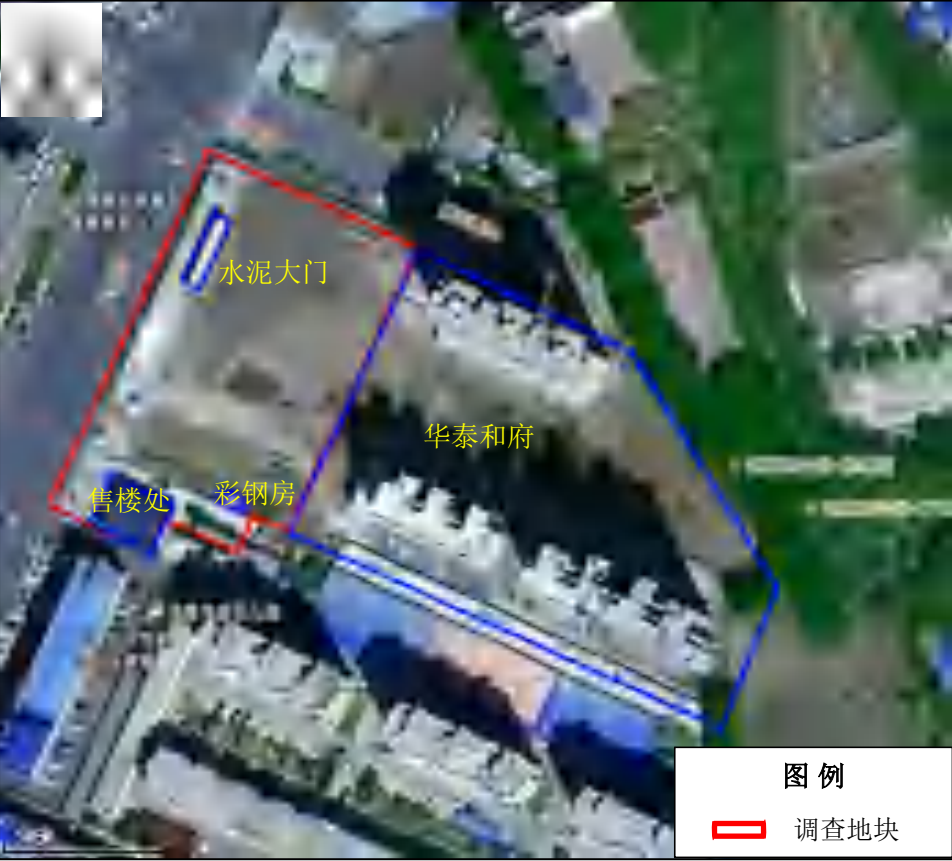
| <p>2023年5月地块卫星图</p> | |

| | <p>地块内：拆除西侧彩钢房；地块外：东侧华泰和府两座楼建设完毕，另外一栋楼主体框架建设完工，至本次现场踏查时未继续建设</p> |

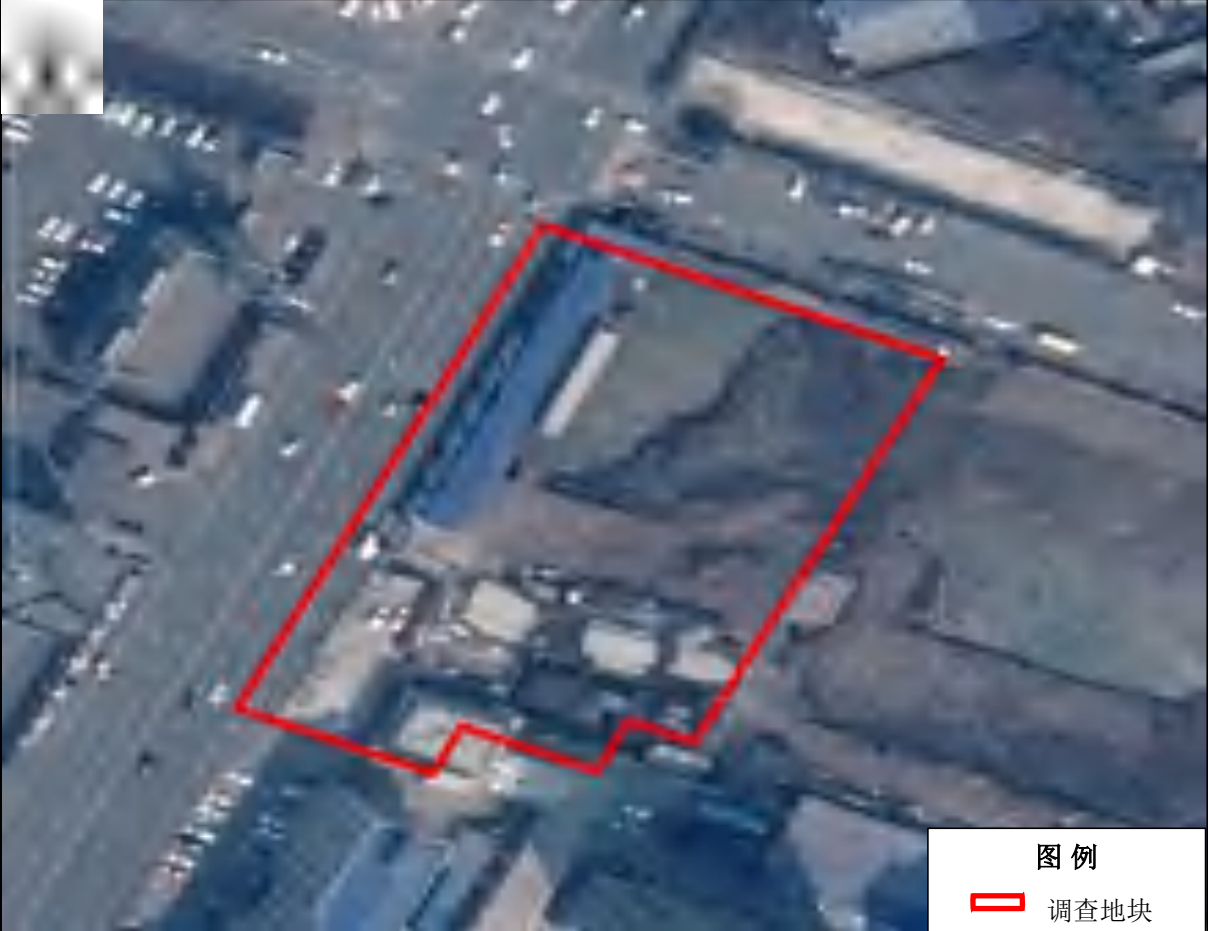
图5-2 施工临时用地时期影像图

华泰和府小区建设期间临时占用本地块作为施工临时用地，根据历史影像及人员访谈，施工临时用地主要为办公生活及物料堆放，无工业生产型工艺污染，且无长期污染物排放，所有潜在污染行为均为阶段性、轻微性、可控性的施工活动，不存在高强度、持续性的污染输入，根据 2025 年 3 月历史影像图看到西侧及南侧彩钢房部分区域有硬化，可以有效阻断污染物进入土壤和地下水。另外，现场踏查时地块内北未发现污染迹象。综上分析，施工临时用地时期对土壤和地下水产生影响的可能性极低，影响的程度可忽略不计。主要污染物及产生环节见表 5-1。
