德惠市东临居住小区、西临德顺街、南临惠  
新路、北临居住小区地块  
土壤污染状况调查报告  
(评审版)

委托单位：长春市生态环境局德惠市分局

编制单位：华信检测技术（长春）有限公司

2025年7月

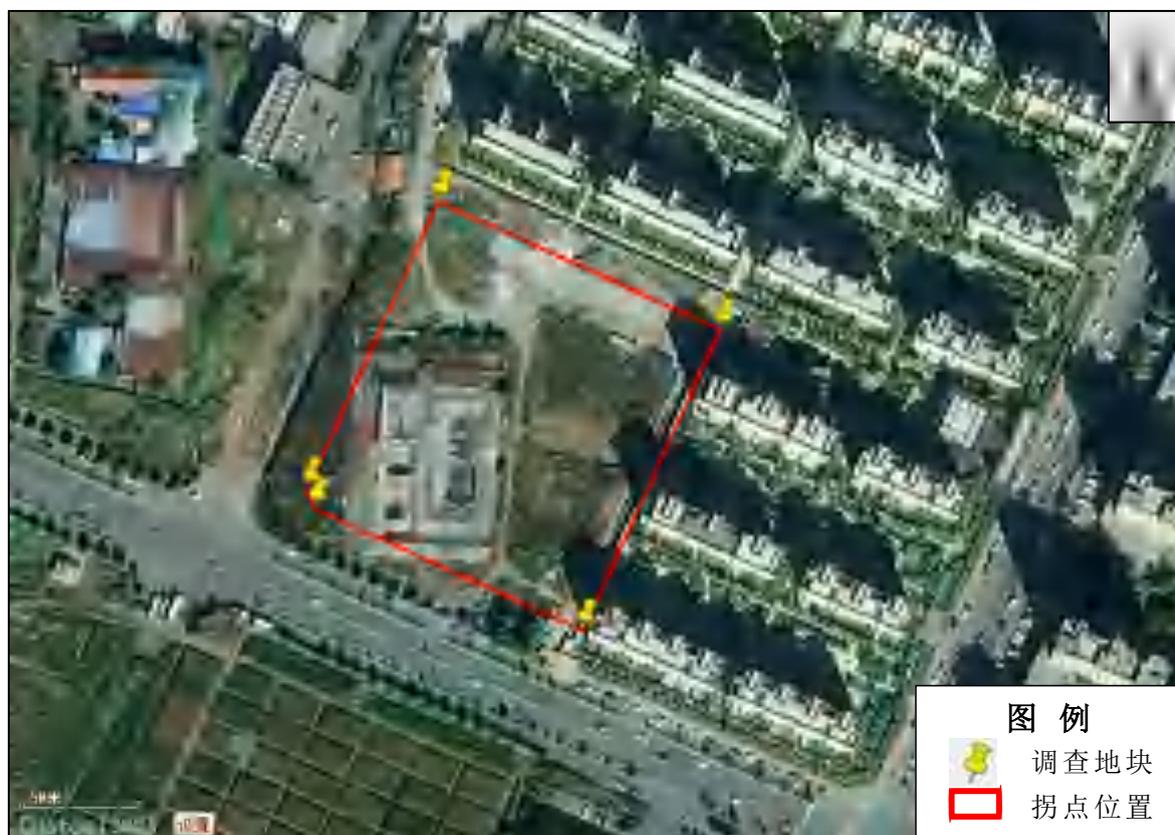
图 1-1 调查地块位置及拐点位置图

本次调查评价地块为德惠市东临居住小区、西临德顺街、南临惠新路、北临居住小区地块，四至范围为：东至居住小区、西至德顺街、南至惠新路、北至居住小区，占地面积 17791 平方米。调查范围及拐点坐标由德惠市自然资源局提供，本次调查范围及拐点位置见图 1-1，拐点坐标见表 1-2。

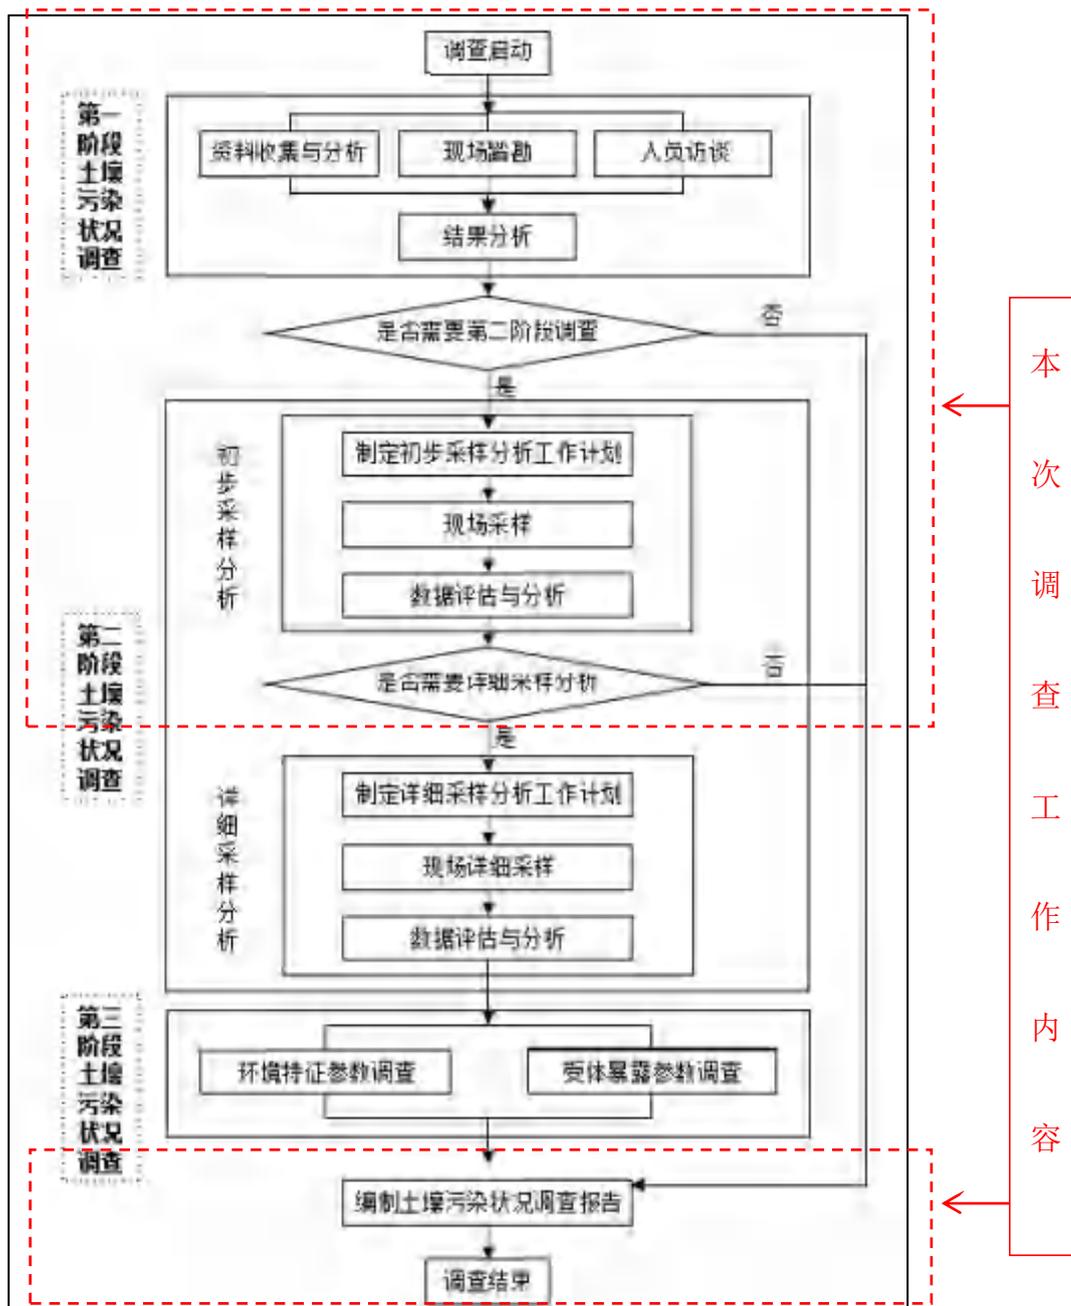
图 1-2 土壤污染状况调查工作总体程序

本次地块环境调查共进行两个阶段：第一阶段土壤污染状况调查和第二阶段土壤污染状况调查-初步采样分析，最终编制完成德惠市东临居住小区、西临德顺街、南临惠新路、北临居住小区土壤污染状况调查报告。调查总体路线如图 1-2 所示。

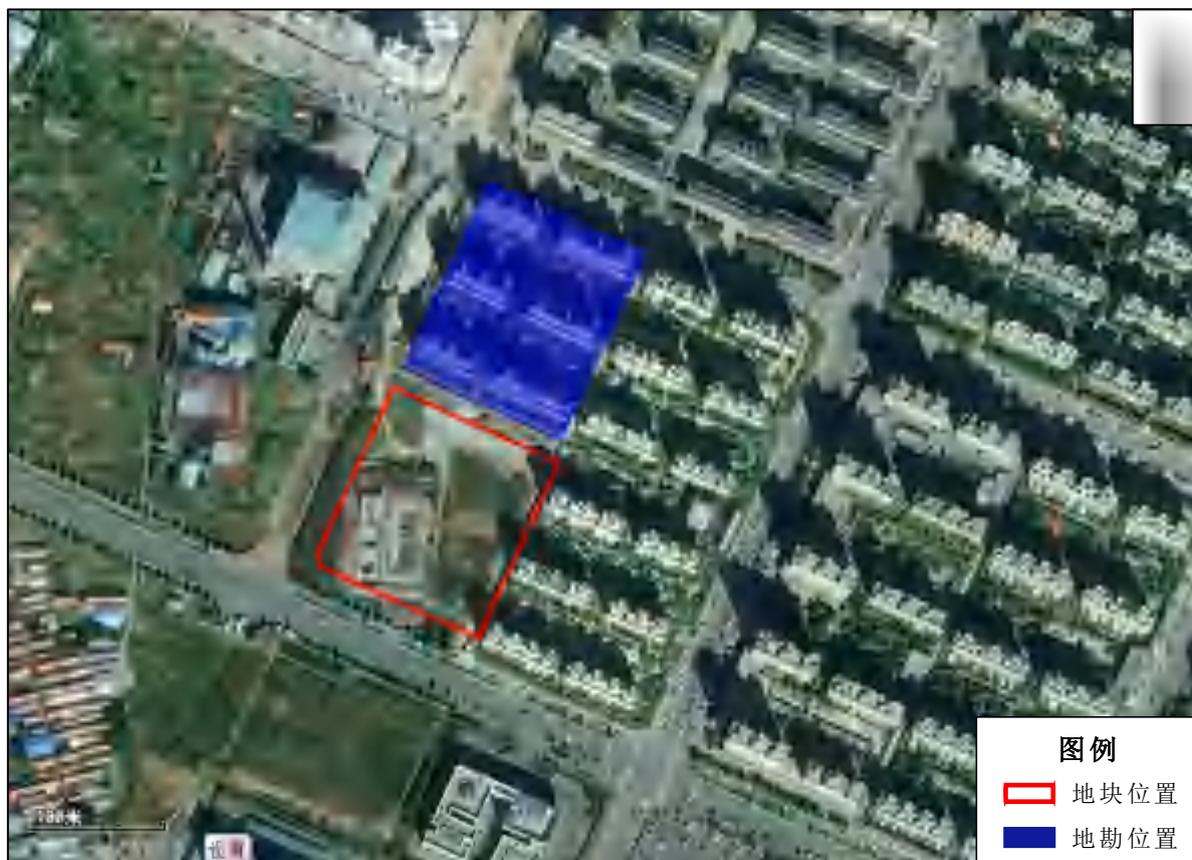
图 2-2 地勘报告调查区域及所在位置图

本次引用的地勘报告为《国翠园小区岩土工程勘察报告》（吉林省吉岩工程勘察设计有限责任公司，2021 年 11 月），该地勘报告为国翠园小区二期项目，位于调查地块北侧，属于同一水文地质单元，可参考使用。地勘报告调查区域及所在位置见图 2-2。

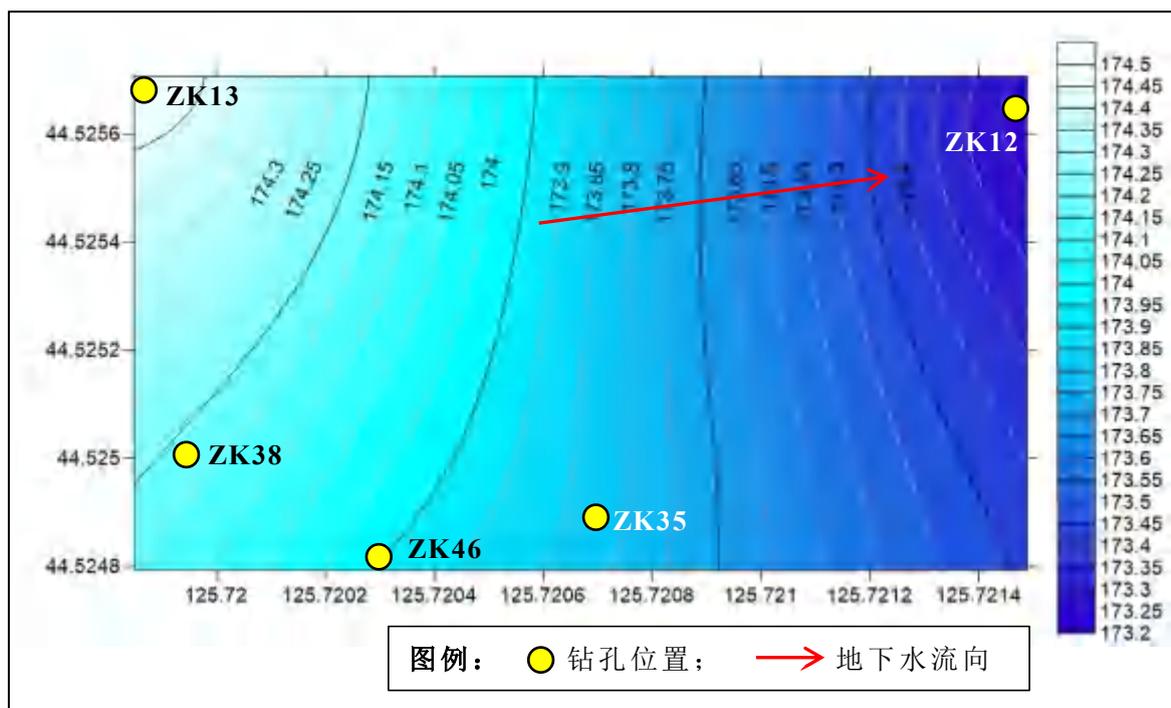
图 2-3 利用地勘报告中地下水位高程绘制的地下水流向图

通过选取《国翠园小区岩土工程勘察报告》中 ZK12、ZK13、ZK35、ZK38、ZK46 共 5 个钻孔的地下水水位高程数据，利用等值线绘制软件绘制等水位线，垂直等水位线方向由高水位到低水位即为地下水流向，初步判断区域地下水流向为自西向东（略偏东北），各钻孔地下水位高程（水位）结果见表 2-1，地下水流向见图 2-3。

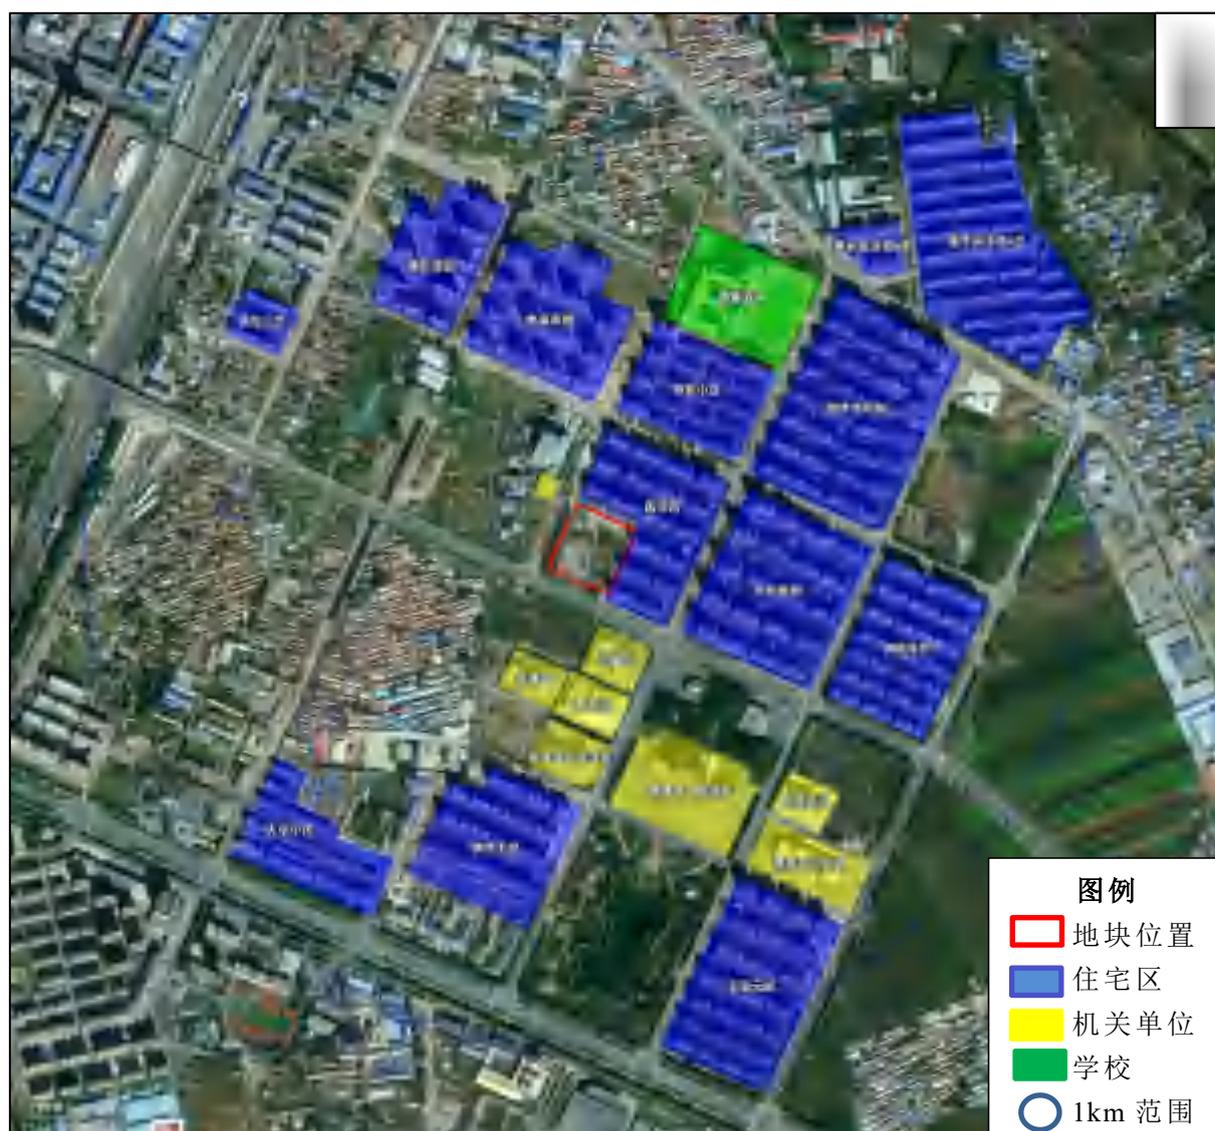
图 2-4 地块周边敏感目标地理位置图

通过现场踏查，地块 1000m 范围内主要敏感目标为学校、住宅区及政府机关单位。地块周边敏感目标统计表见表 2-2，敏感目标地理位置详见图 2-4，敏感目标现场照片见图 2-5。

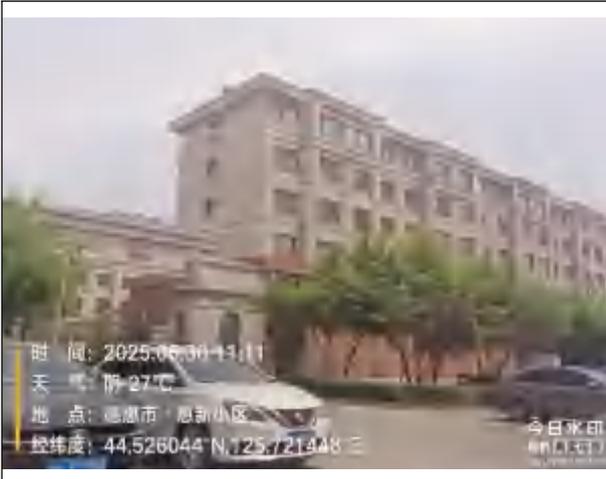
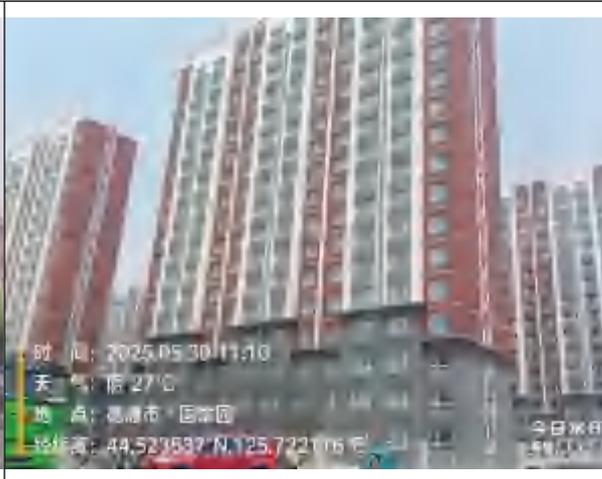
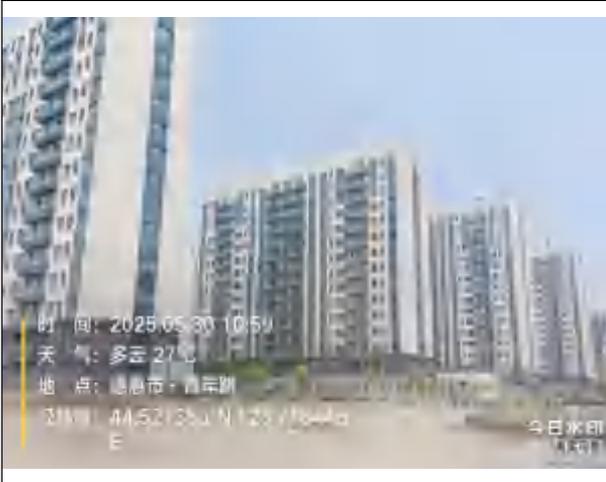
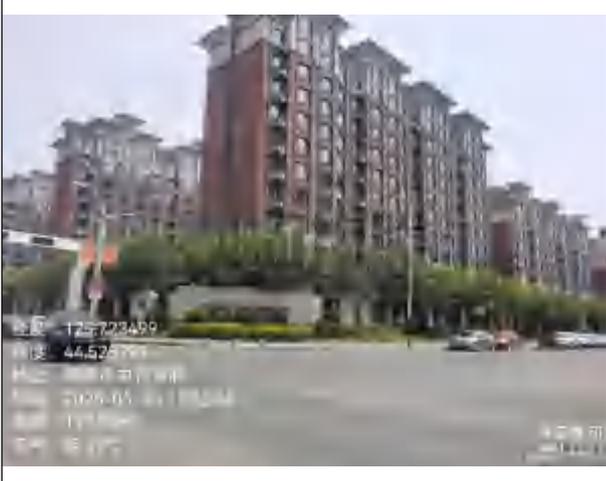
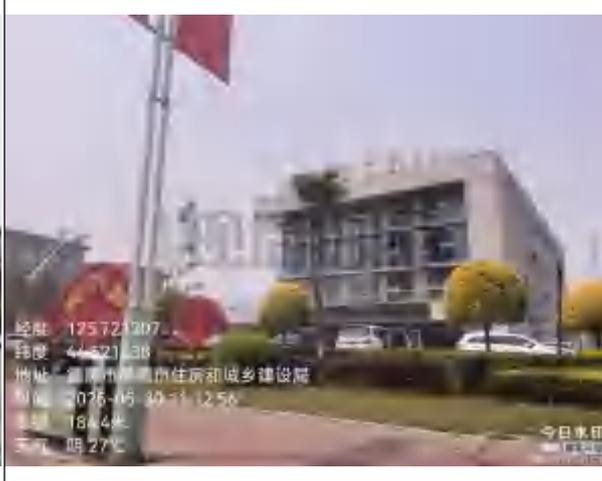
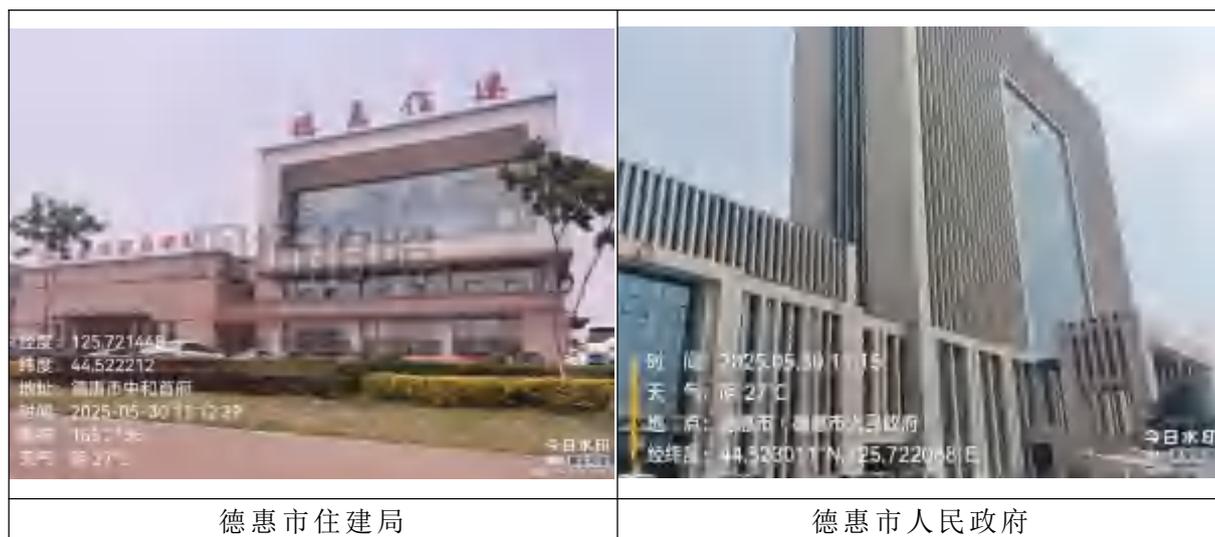
图 2-5 地块周边部分敏感目标现状照片

<p>时间: 2025.05.30 11:11 天气: 阴 27℃ 地点: 德惠市·惠新小区 经纬度: 44.526044° N, 125.721448° E</p>

<p>时间: 2025.05.30 11:10 天气: 阴 27℃ 地点: 德惠市·惠富家园 经纬度: 44.523537° N, 125.722105° E</p>
<p>惠新小区</p>	<p>惠富家园</p>

<p>时间: 2025.05.30 10:59 天气: 多云 27℃ 地点: 德惠市·惠新家园 经纬度: 44.521354° N, 125.716448° E</p>

<p>经度: 125.723499 纬度: 44.523764 地址: 德惠市惠新路 邮编: 302605 电话: 19195988 面积: 111.11 天气: 阴 27℃</p>

<p>经度: 125.721207 纬度: 44.521338 地址: 德惠市住房和城乡建设局 邮编: 302605 电话: 1256 面积: 1844米 天气: 阴 27℃</p>
<p>国丰壹号院</p>	<p>德惠市图书馆</p>

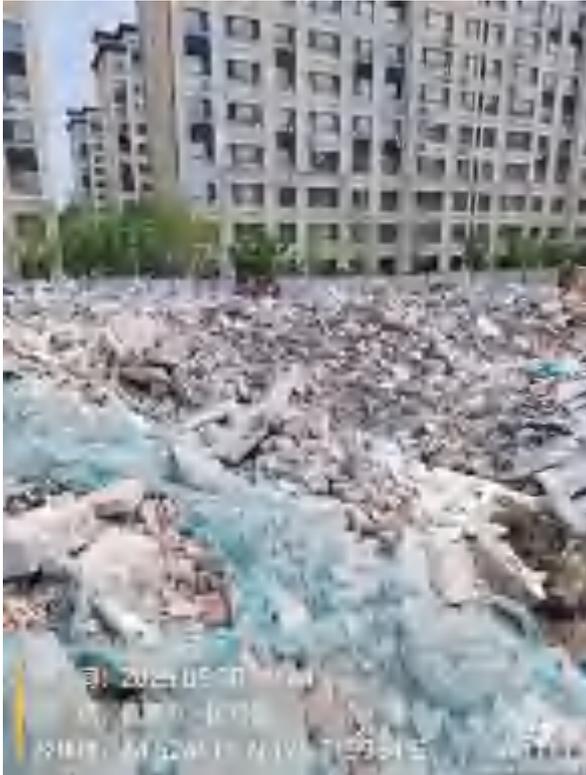
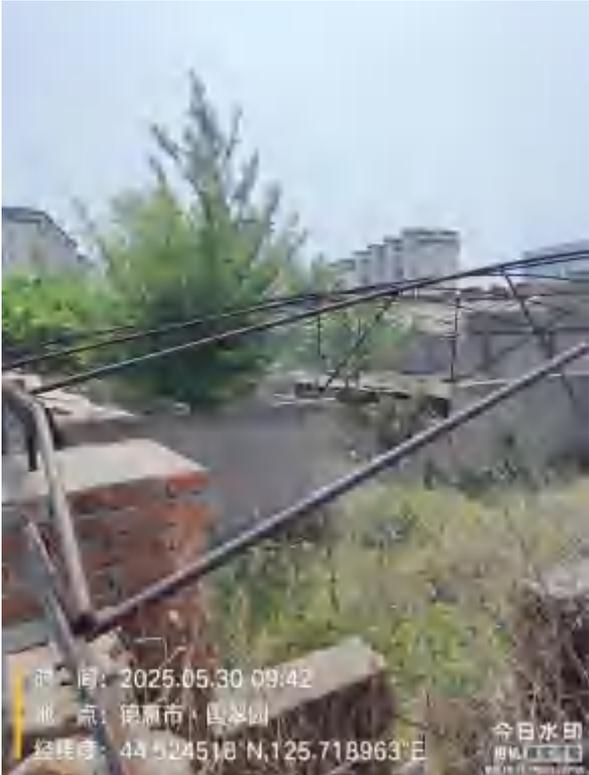
2025 年 5 月 30 日地块现状：地块内西南侧为德惠市宗久农机加工有限公司和一处猪舍；北侧堆放建筑垃圾（包括碎混凝土块、碎砖块等），东北侧堆放拆除的铁皮围挡（西侧德顺街铺设地下管道影响施工而拆除）和临时板房（为国翠园小区项目管理用房和工具房），地块东南角堆放项目板房和少量木质建材，西侧和北侧部分空地有周围居民种植玉米、蔬菜，其他区域为闲置草地。

<p>时间: 2025.05.30 09:42 地点: 德惠市, 昌泰园 经纬度: 44.524518°N, 125.718963°E</p>
<p>5月30日 北侧堆放建筑垃圾</p>	<p>5月30日 农机厂北侧闲置猪舍</p>

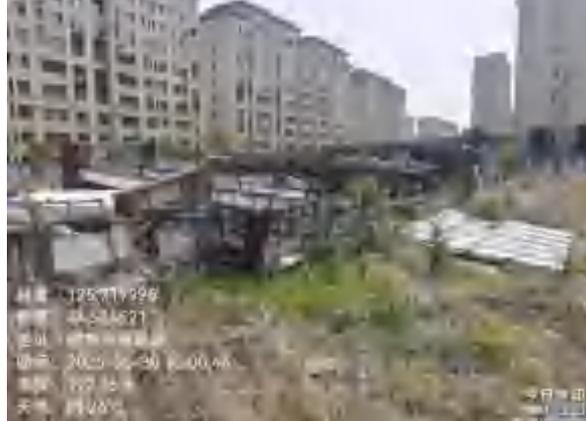
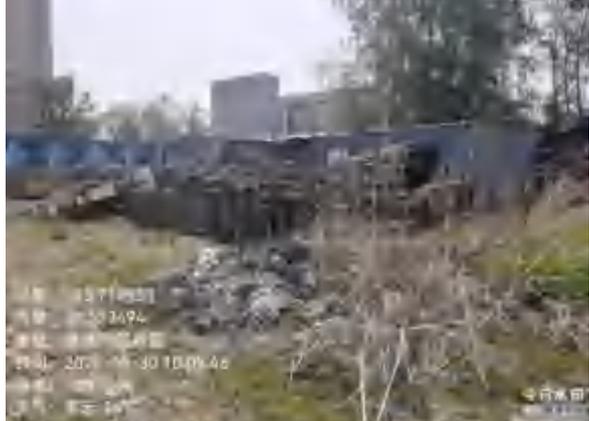
<p>经纬度: 125.718963 纬度: 44.524518 地址: 德惠市 时间: 2025-05-30 10:03:46 天气: 晴 26℃</p>
<p>5月30日 东北侧堆放拆除围挡</p>	<p>5月30日 东南角板房、木质建材及杂物</p>

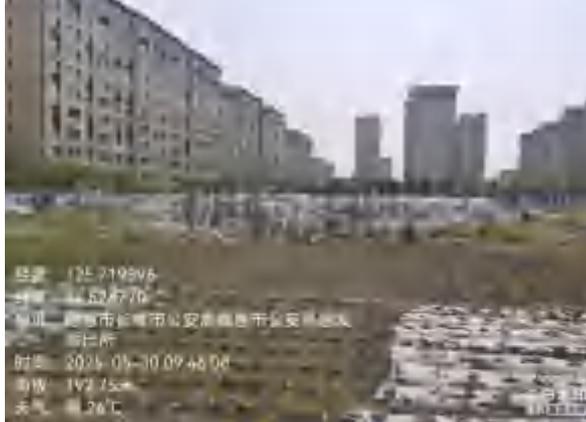
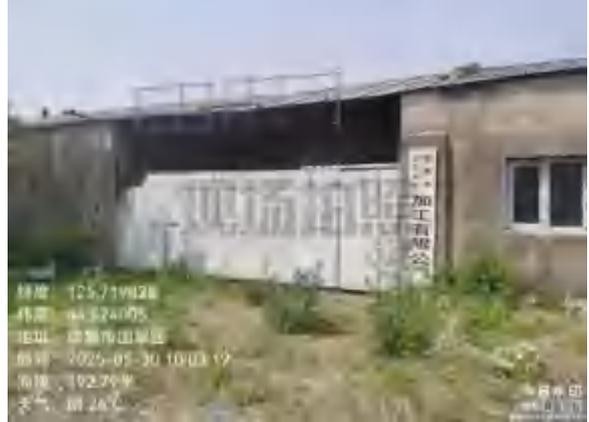
<p>经纬度: 125.718963 纬度: 44.524518 地址: 德惠市 时间: 2025-05-30 10:03:19 天气: 晴 26℃</p>
<p>5月30日 空地种植蔬菜、玉米</p>	<p>5月30日 宗久农机厂</p>

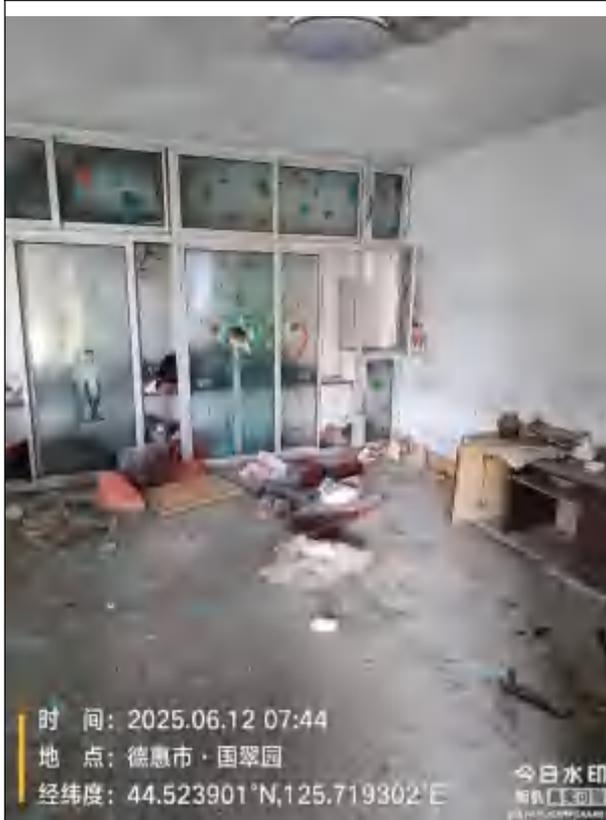
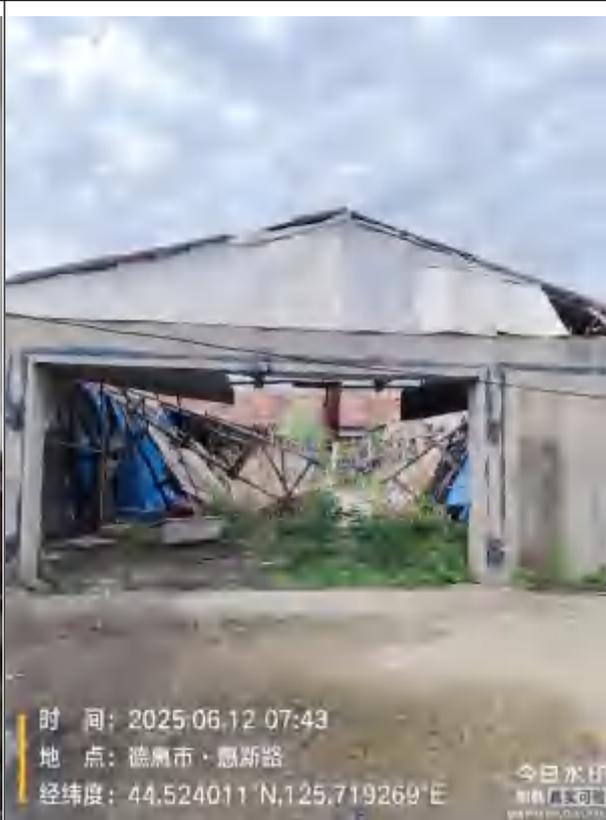
6月12日 宗久农机厂内

6 月 12 日地块现状：宗久农机厂内建设铸造车间、清砂车间、机加车间、库房、办公室等，有部分厂房坍塌，仓库基本空置，部分车间内有少量废弃设备。机加车间、铸造车间地面采用水泥硬化，较为平整，住房内地面为瓷砖铺设，清砂车间因屋顶坍塌导致硬化地面局部破损。农机厂区域 6 月 12 日下午开始拆除工作。其他区域未变化。

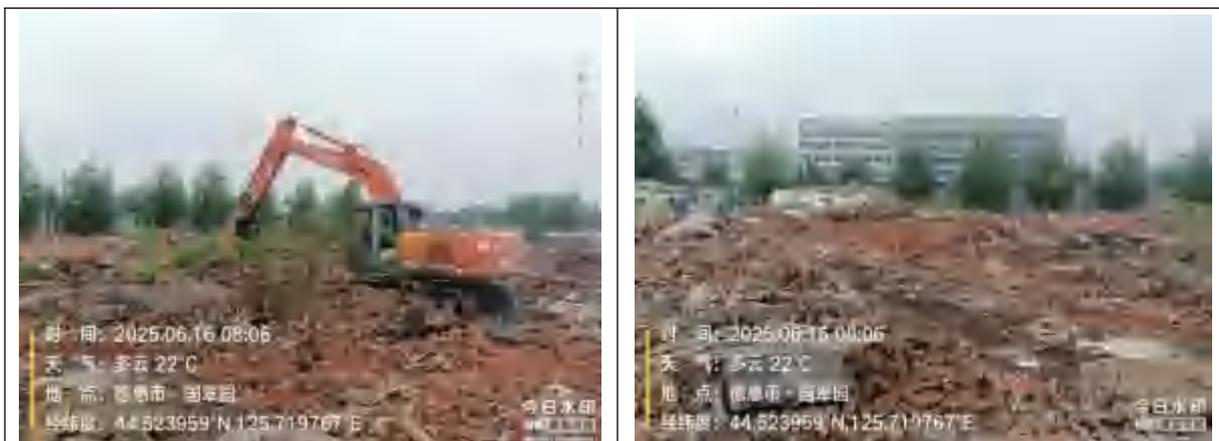
6月16日 宗久农机厂拆除现场

6 月 16 日地块现状：宗久农机厂正在拆除过程中，原住房南侧有地下室，呈 L 形，深度约 2.0 米，红砖结构。

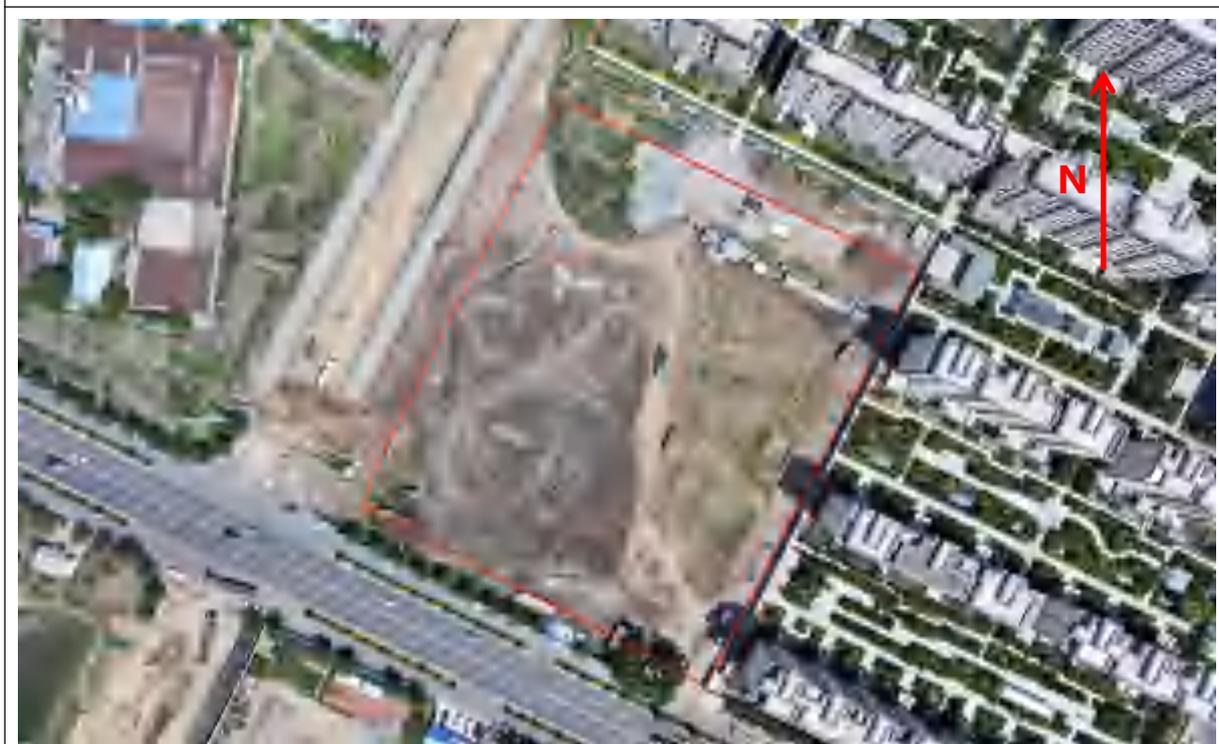
6月26日 宗久农机厂拆除物清理后/地块平整航拍图

6 月 20 日现场采样时，地块现状与 16 日相差不大；6 月 26 日进行现场航拍，地块内宗久农机厂区域已拆除并清运完毕。调查地块现场情况见图 2-6。

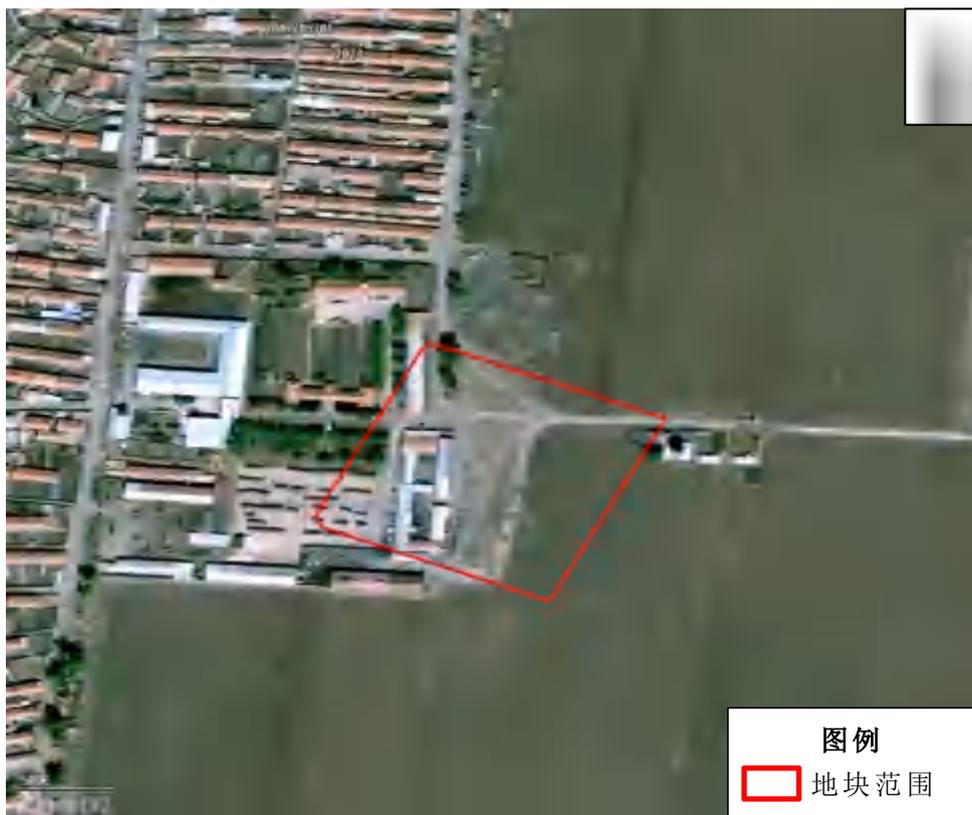
2007年5月地块卫星图

地块内西南角和西侧相邻地块为原种场用房和晾晒场，东北角建筑为原种场用房。地块内建筑为宗久农机厂。北侧和东侧为耕地。

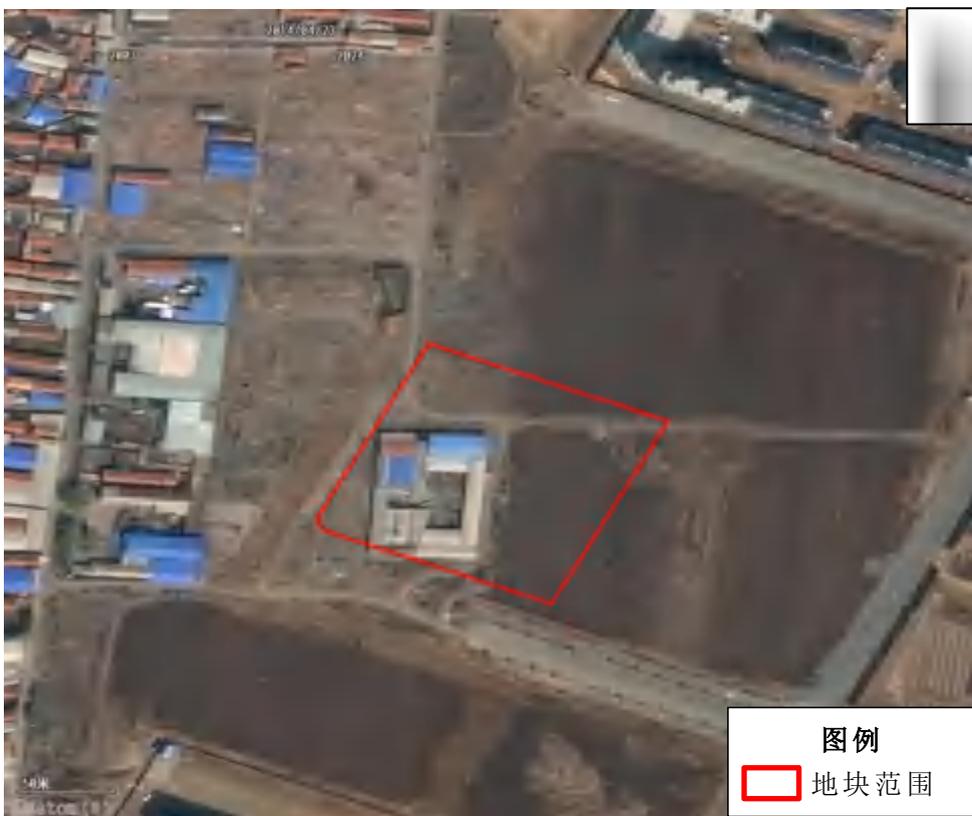
2014年4月地块卫星图

原种场建筑拆除，宗久农机厂向东进行了扩建。地块外南侧惠新路修建中，西北侧剩余一处民房未拆除。

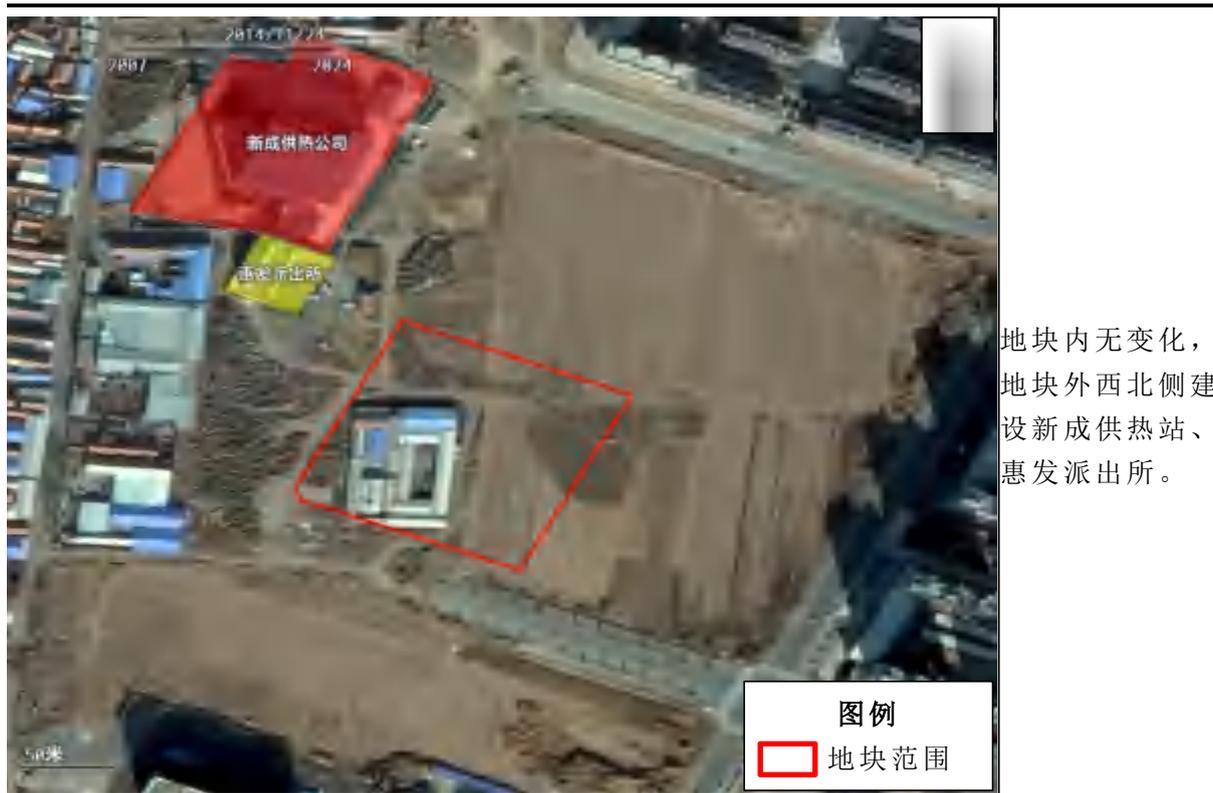
2014年11月地块卫星图

地块内无变化，  
地块外西北侧建  
设新成供热站、  
惠发派出所。

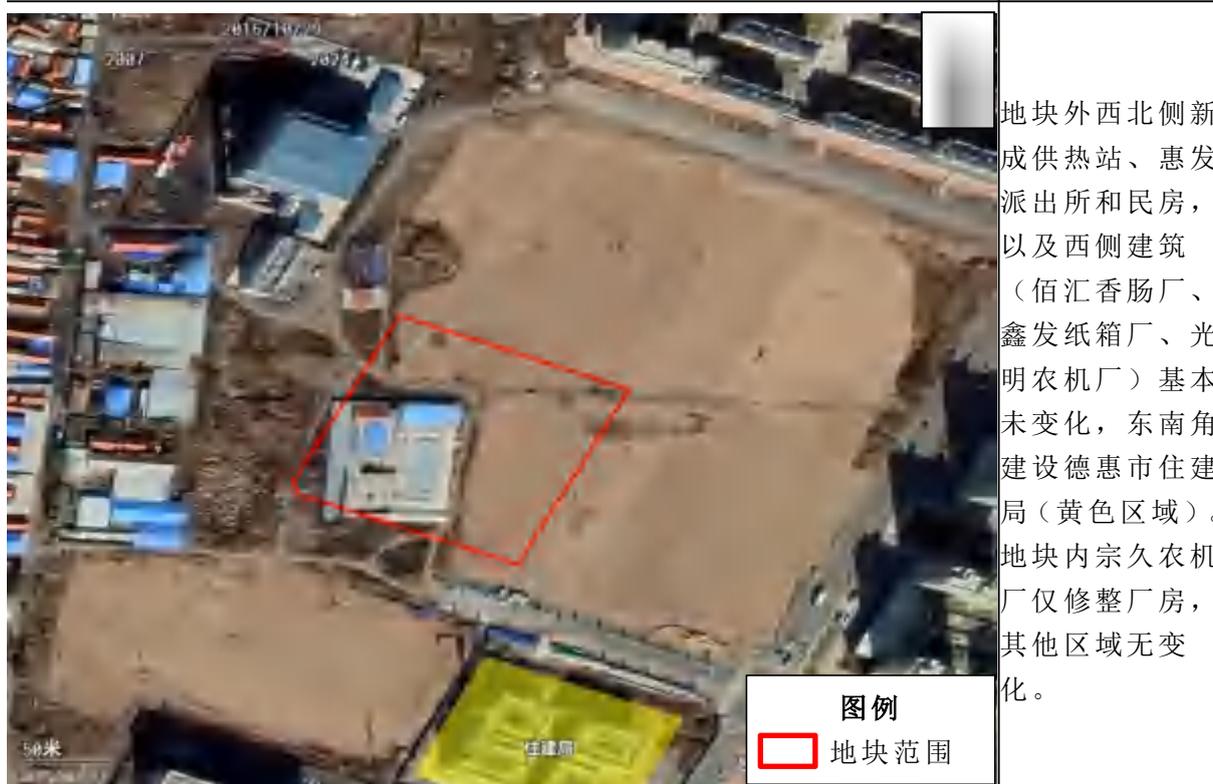
2016年10月地块卫星图

地块外西北侧新  
成供热站、惠发  
派出所和民房，  
以及西侧建筑  
（佰汇香肠厂、  
鑫发纸箱厂、光  
明农机厂）基本  
未变化，东南角  
建设德惠市住建  
局（黄色区域）。  
地块内宗久农机  
厂仅修整厂房，  
其他区域无变  
化。

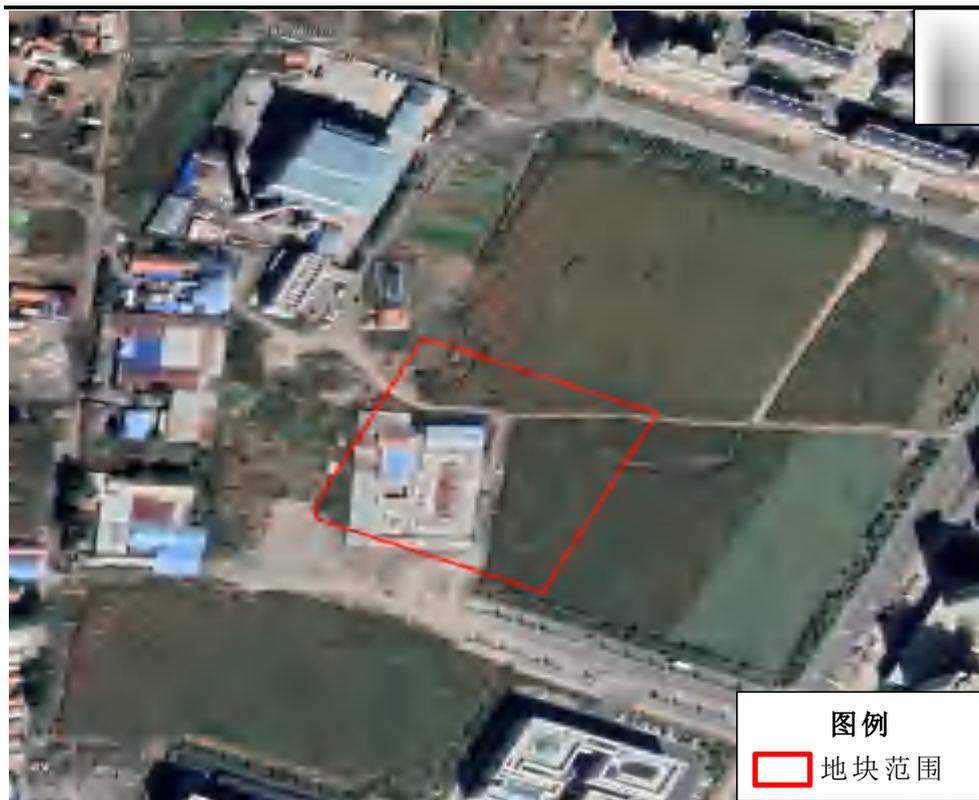
2019年9月地块卫星图

在宗久农机厂北侧建设一处猪舍,其他无变化。

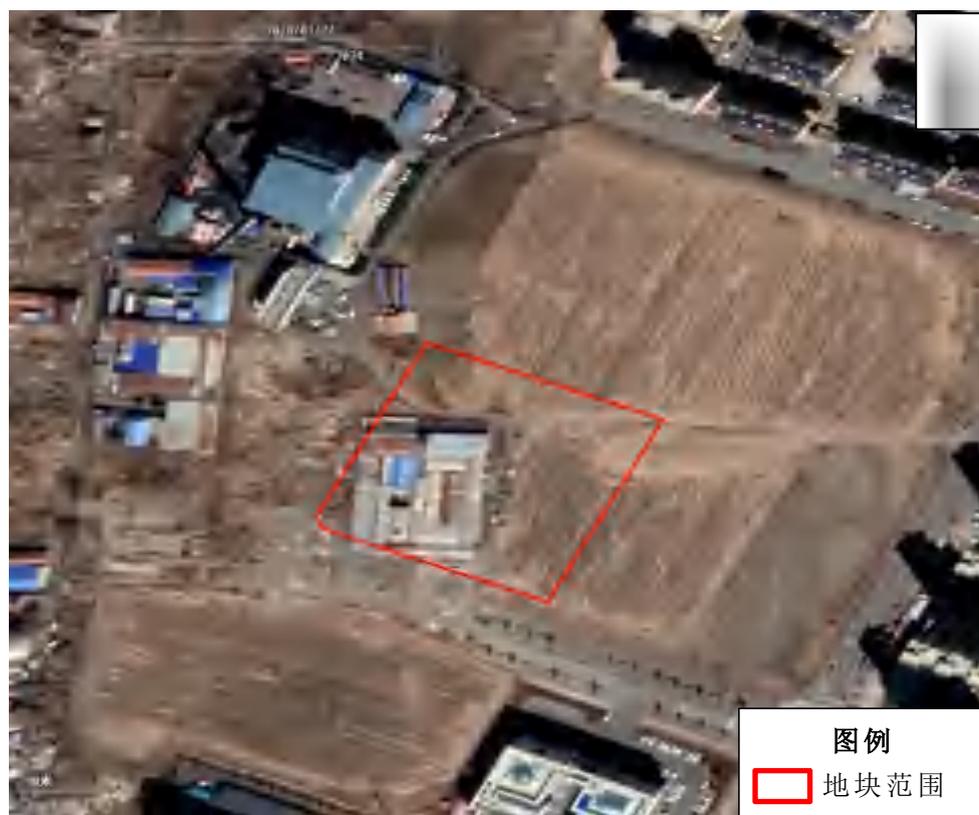
2020年3月地块卫星图

地块内无变化。地块外西侧建筑(原光明农机厂)拆除。

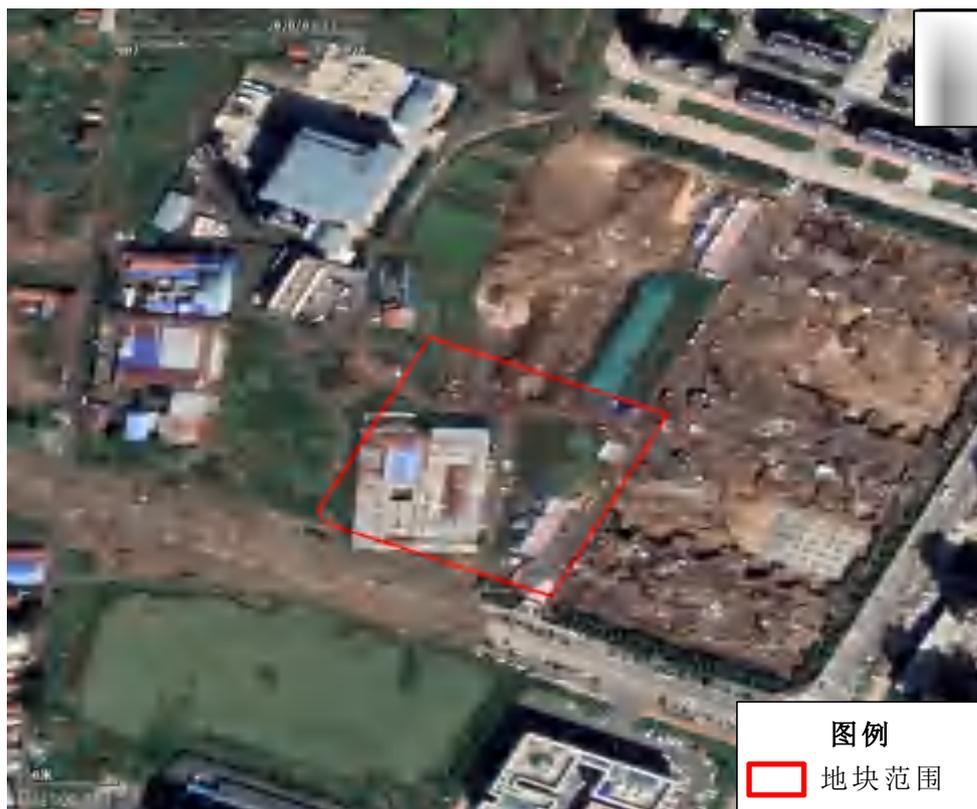
2020年9月地块卫星图

地块内东侧建设项目用房，东侧相邻地块开始建设国翠园小区，北侧相邻地块建设项目用房并堆放客土。

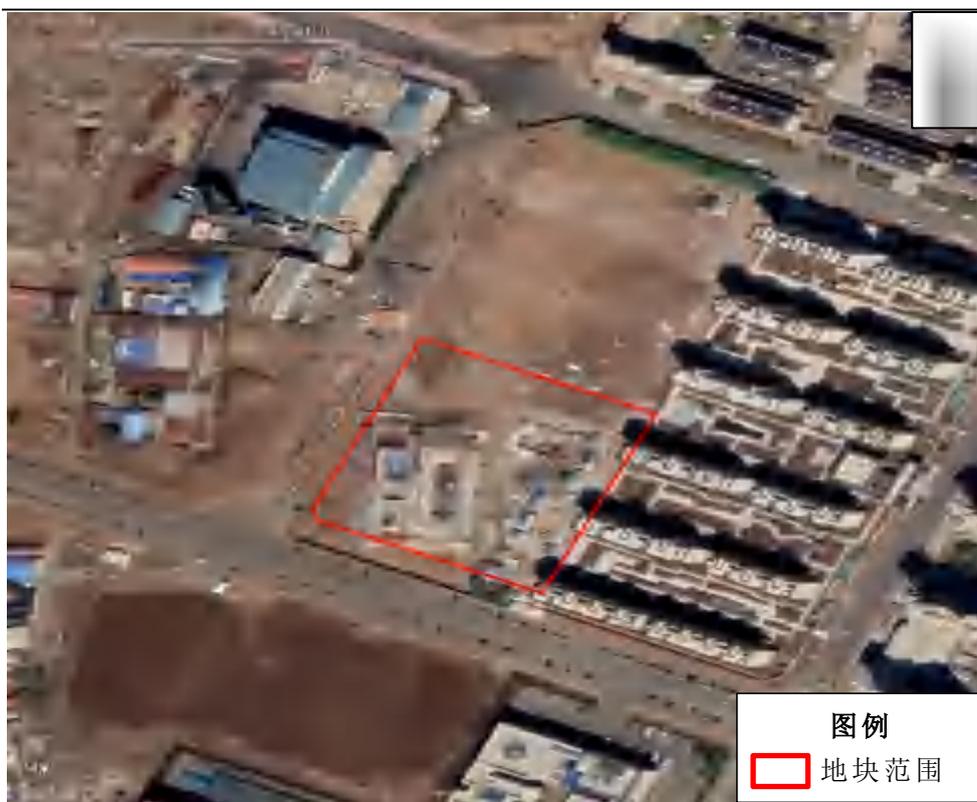
2022年4月地块卫星图

地块内东侧有项目用房，并堆放建材。地块外南侧惠新路通车，北侧相邻地块土地平整。

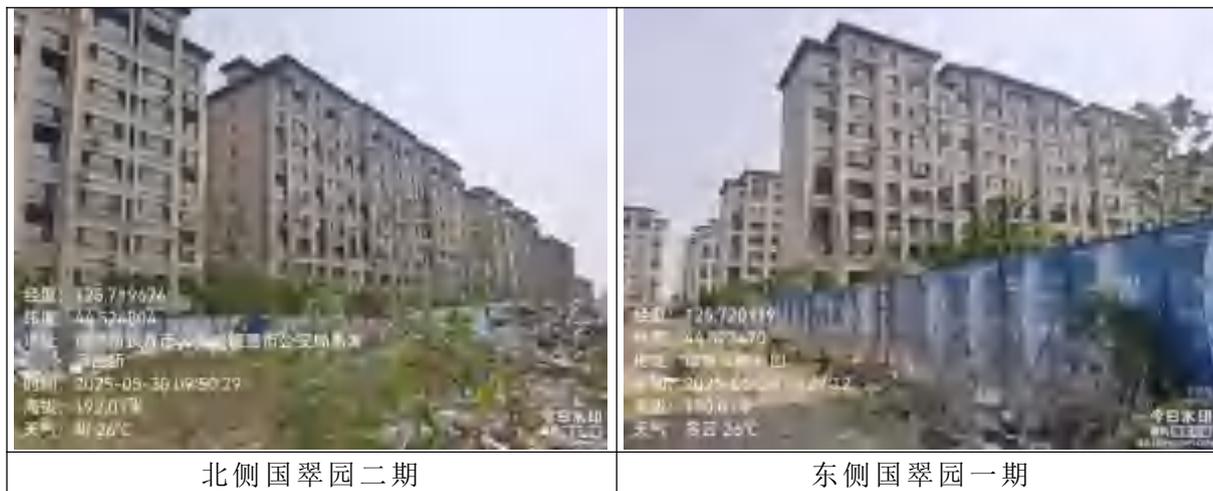
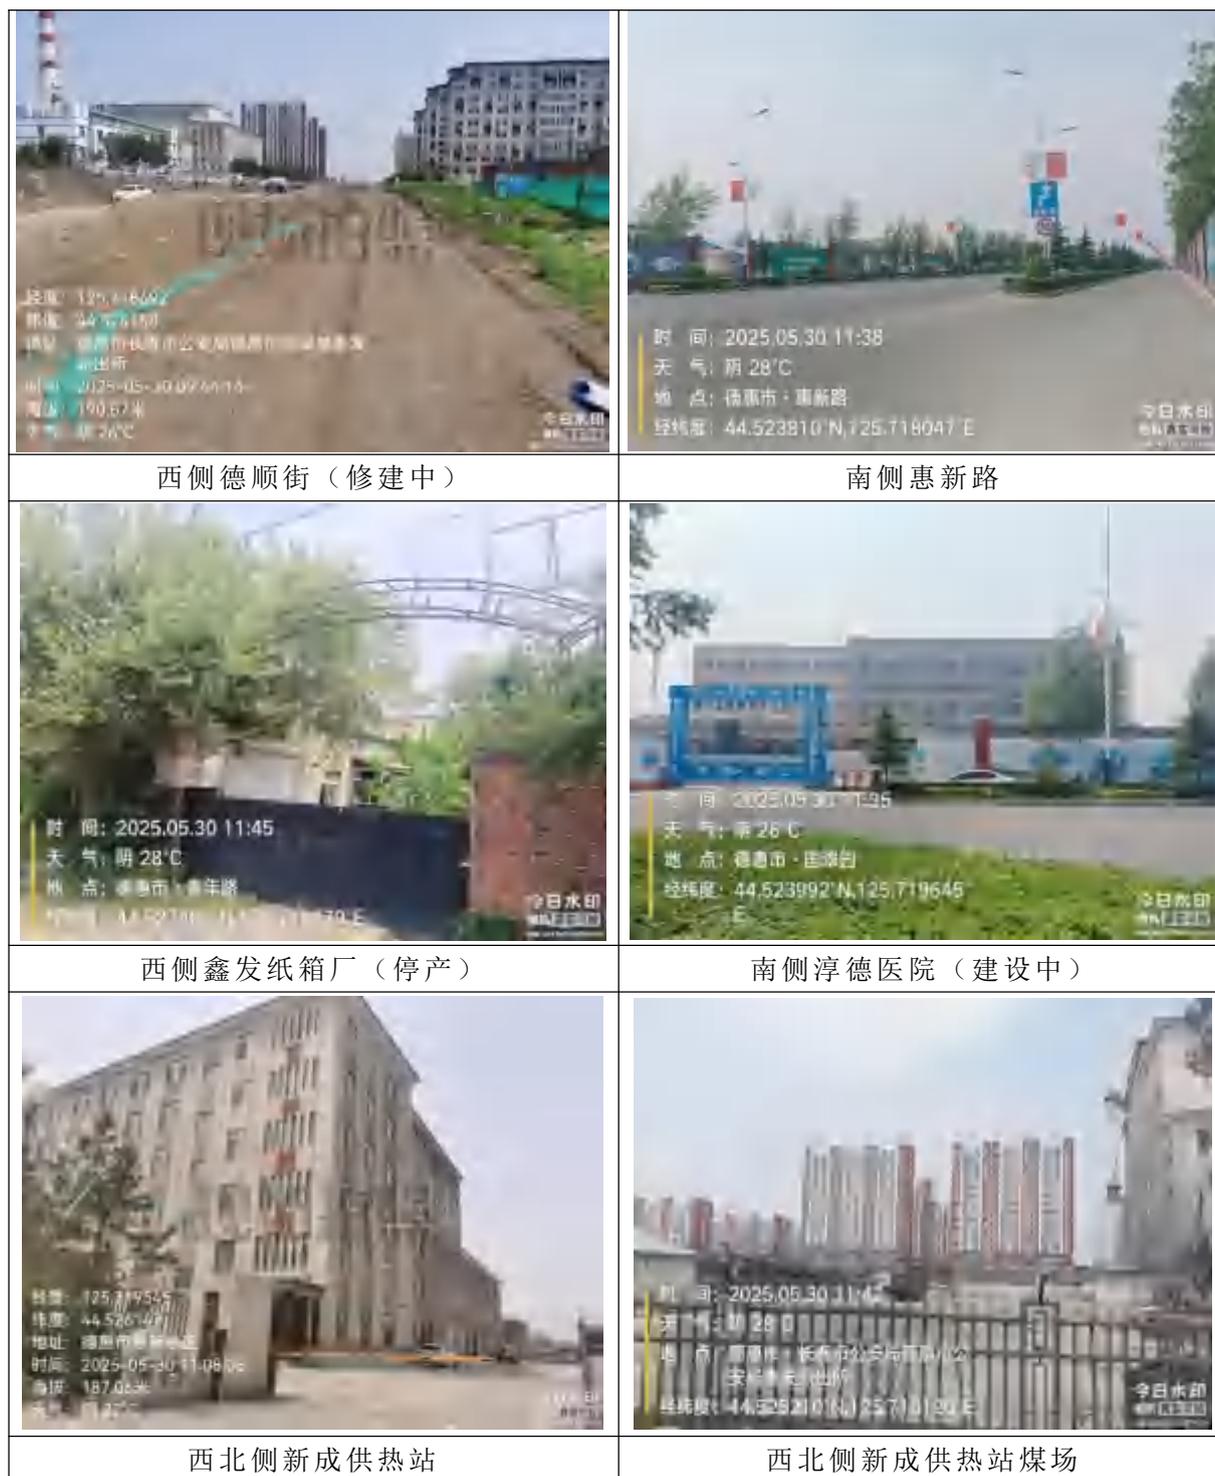
图2-8 相邻地块使用现状

通过现场踏查，地块外东侧为国翠园小区一期，北侧为国翠园小区二期，南侧围挡内有一处水冲式厕所，厕所南为惠新路，隔路为淳德医院（建设中），西侧为德顺街（修建中），隔德顺路为闲置空地，距离 53 米为惠发派出所，70 米为德惠市鑫发纸箱厂，西北 100 米为德惠市佰汇肉灌制品厂，80 米为新成供热公司。相邻地块现状照片见图 2-8。
