德惠市东临居住小区、西临德顺街、南临惠  
新路、北临居住小区地块  
土壤污染状况调查报告  
(评审版)

委托单位：长春市生态环境局德惠市分局

编制单位：华信检测技术（长春）有限公司

2025年7月

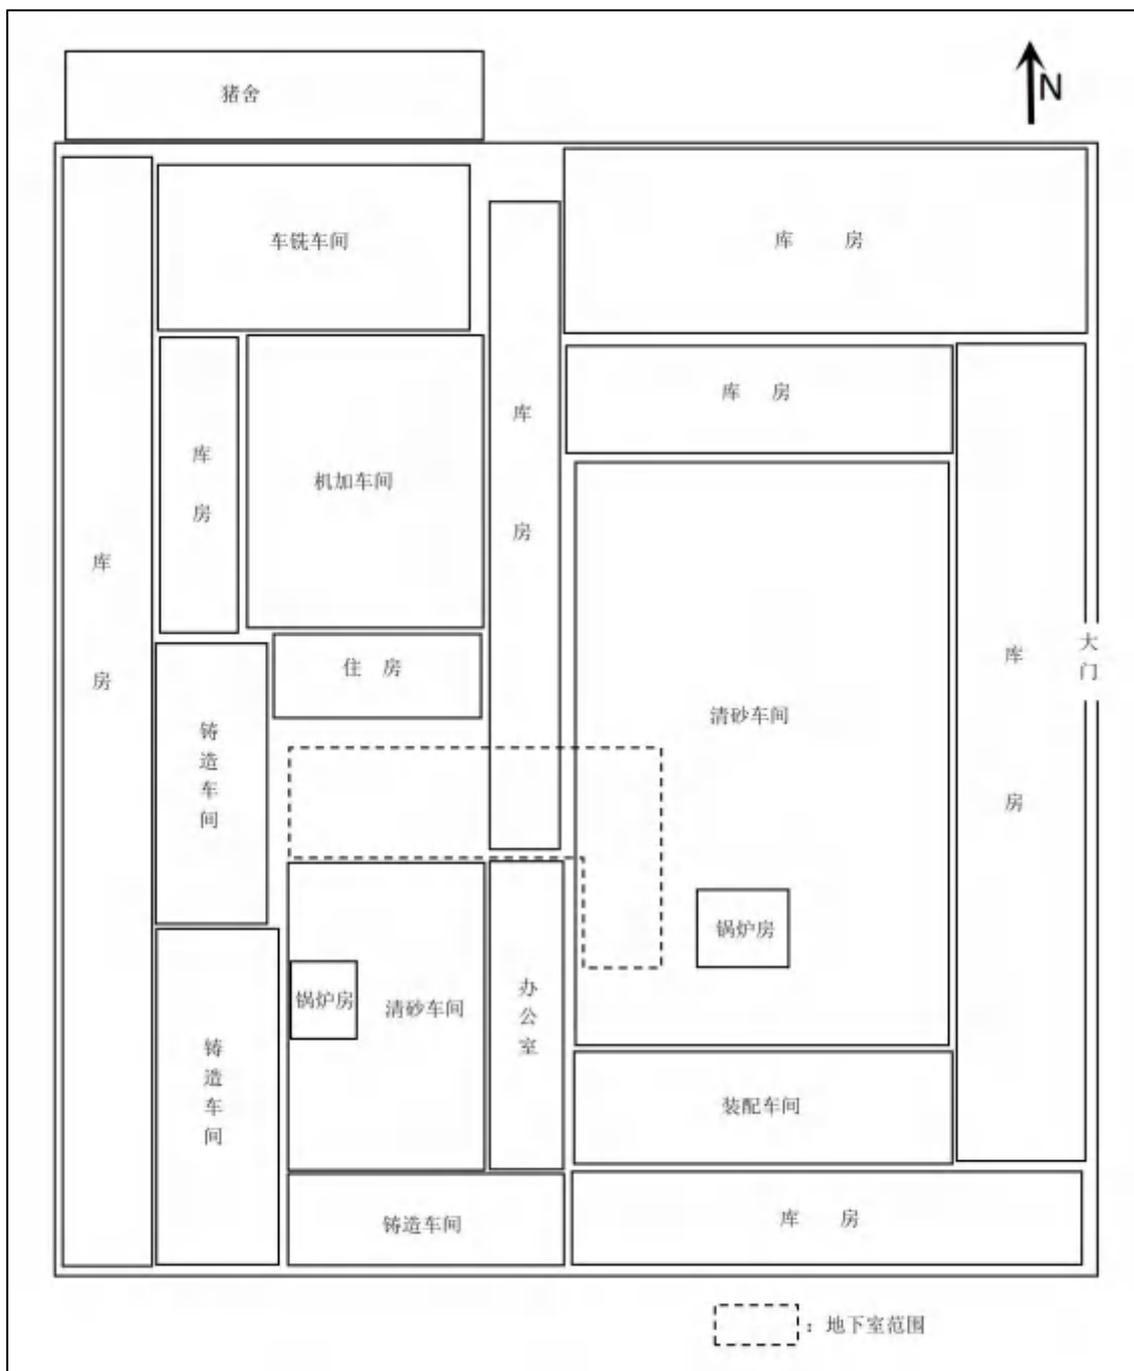
图 3-2 宗久农机厂平面图

宗久农机厂总占地面积约 5900 平方米（2008 年扩建后），建设铸造车间、清砂车间、机加车间、装配车间、库房及办公用房等。近几年，房屋未进行维护，6 月 12 日现场踏查时已有部分厂房坍塌，仓库基本空置，部分车间内有少量废弃设备。机加车间、铸造车间地面采用水泥硬化，较为平整，清砂车间因屋顶坍塌导致硬化地面局部破损。原住房南侧有地下室，呈 L 形，深度约 2.0 米，红砖结构，原计划用于储存蔬菜，但建成后整体房屋近乎危房，无法进出车辆，所以地下室一直闲置。根据现场踏查情况绘制厂区平面图，见图 3-2。

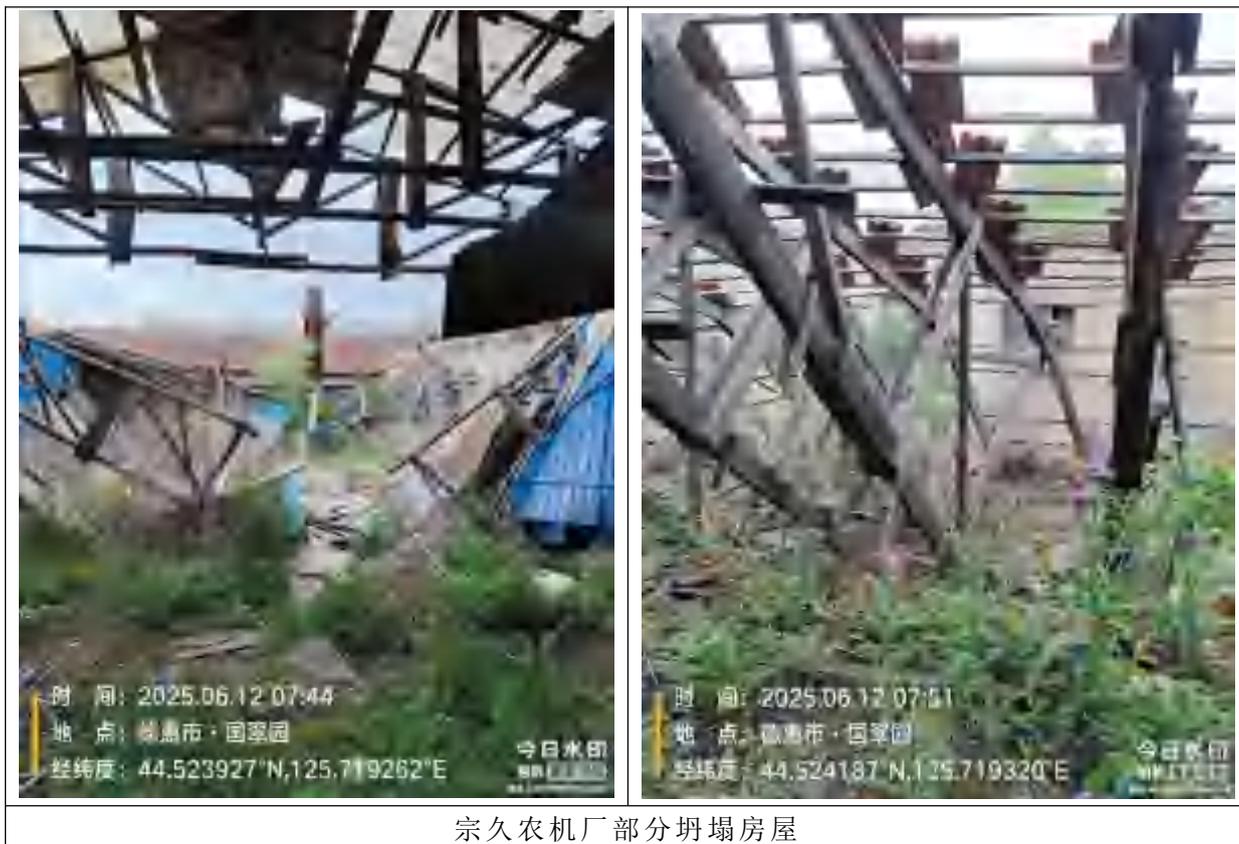
宗久农机厂遗留/废弃设备

场地破坏衍生污染：企业厂房坍塌可能破坏原有地面硬化层，导致土壤直接暴露，建筑材料残留、金属碎屑等随雨水冲刷进入土壤，进而渗入地下水含水层，构成渗透污染风险。

除以上污染风险外，机加工及设备运维环节潜在的机油滴漏等，可能通过土壤渗透、雨水淋溶等途径对土壤及地下水造成污染。

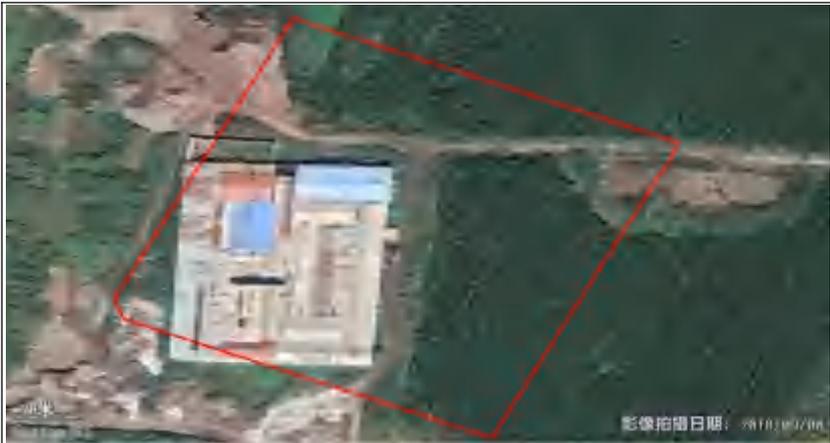
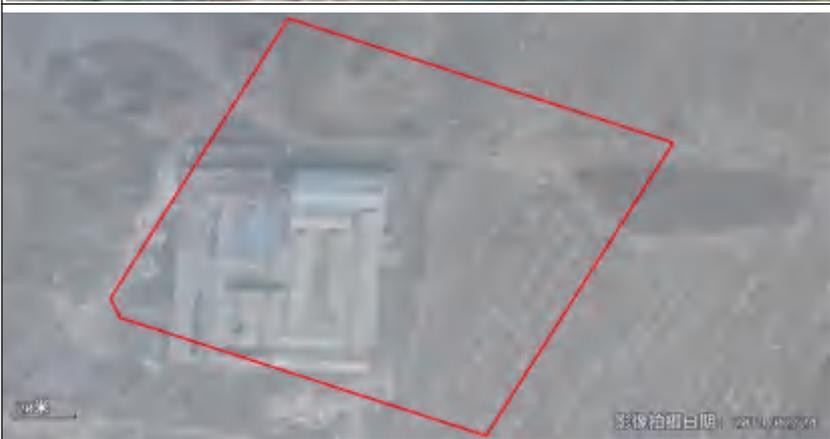
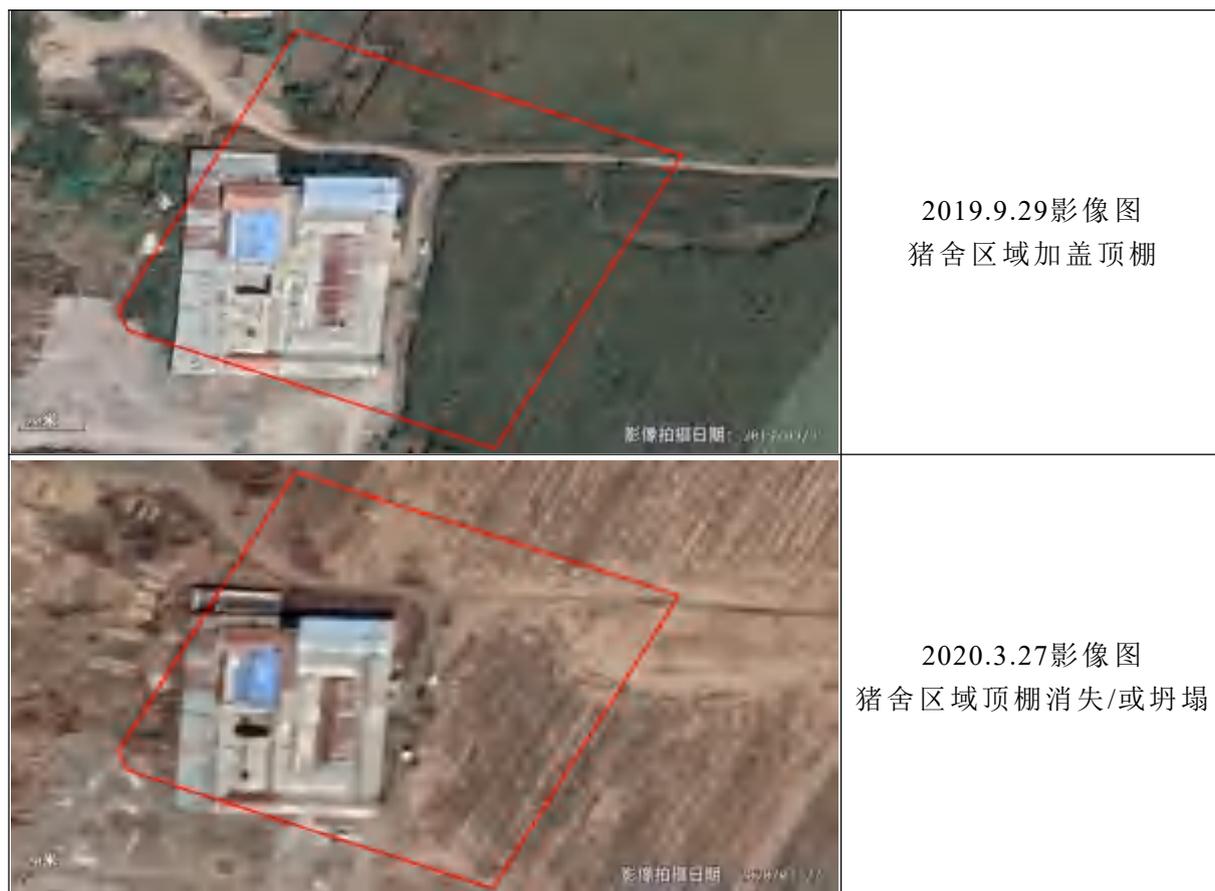
图3-4 猪舍区域卫星图像

为进一步核实猪舍历史使用情况，通过比对历史卫星影像资料发现：2018年9月至2019年2月期间，猪舍仅建成外侧围墙；2019年9月，猪舍顶部加盖铁皮棚；至2020年3月铁皮棚结构消失（根据现场踏勘，疑似该阶段棚顶已经坍塌）。上述影像记录与访谈信息基本吻合，相互佐证了猪舍长期闲置的状态。

<p>2018.9.08影像图 猪舍区域仅有外围墙</p>

<p>2019.2.24影像图 猪舍区域仅有外围墙</p>

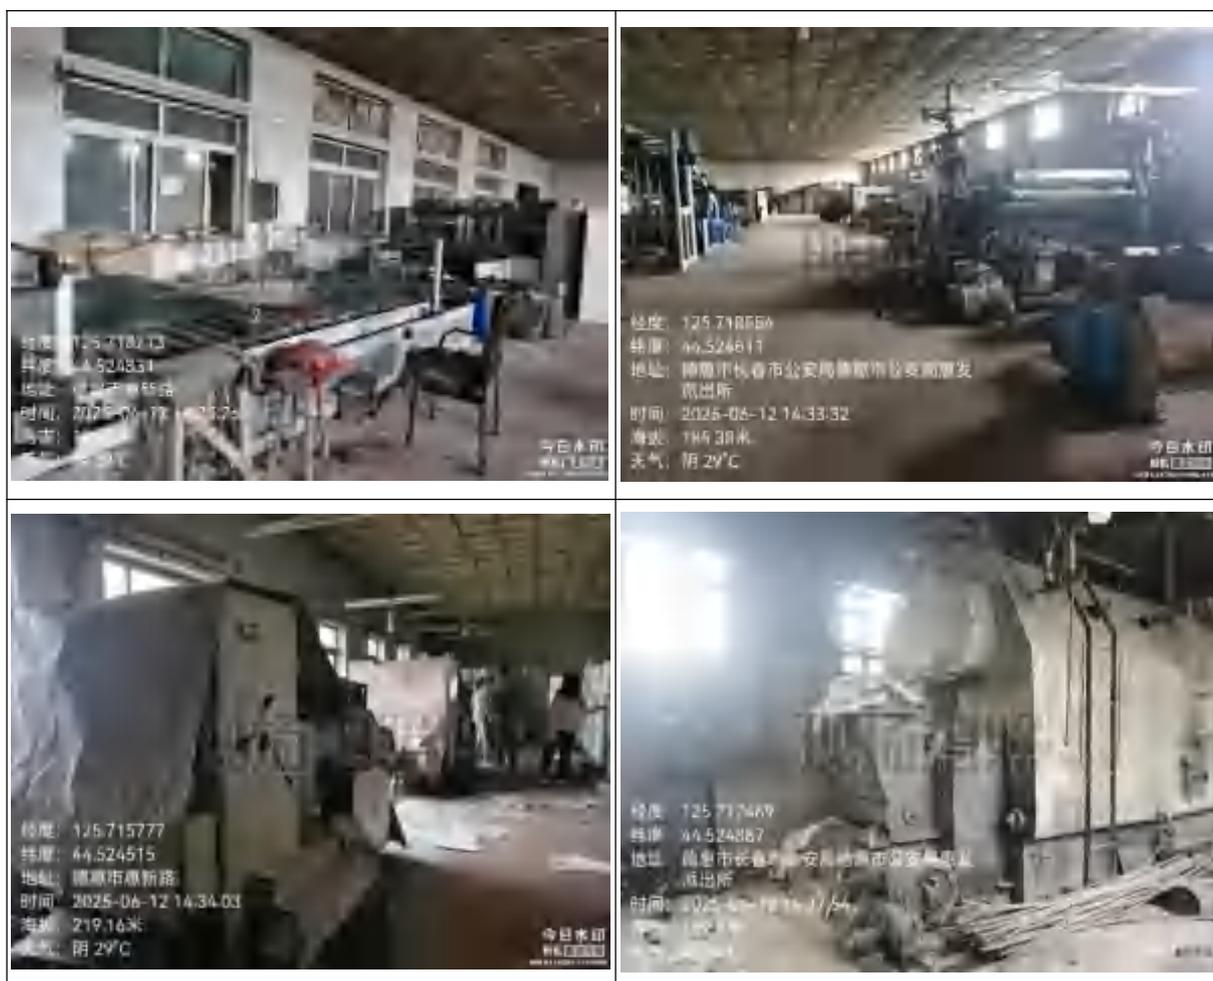
图3-5 鑫发纸箱厂内部照片

企业于 20 世纪 90 年代中期开始生产，2015 年左右停产，生产模式为“订单驱动型”，即依据客户订单，进行原材料采购及生产。主要原料为瓦楞纸、水性油墨、金属钉线、淀粉胶等。主要生产设备包括切割机、纵切压线机、水墨印刷机、自动粘箱机、开槽切角机、自动钉箱机、捆扎式打包机、4t 燃煤锅炉等。生产工艺流程如下：

原料瓦楞纸→分纸/切割→水性油墨印刷→粘合→开槽/切角→金属钉线钉箱→打包→成品。

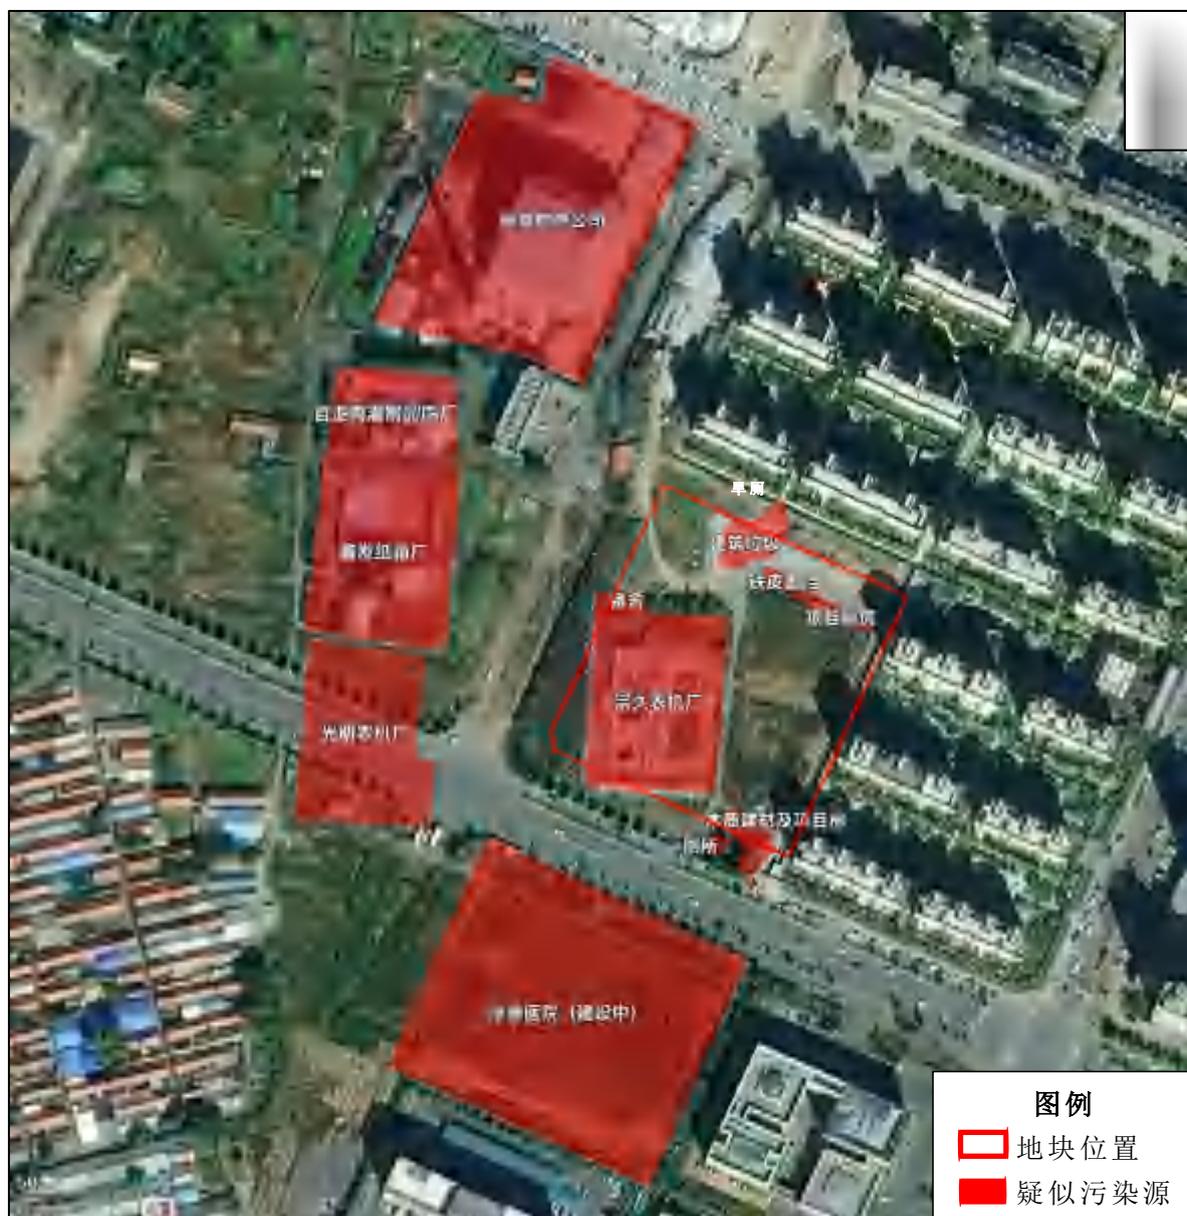
图3-6 地块内外疑似污染源位置

功能区域/企业名称	涉及主要物质	污染途径	特征污染因子	
地块内	宗久农机厂	熔化铸造粉尘、焊接粉尘、金属碎屑、油污、熔化废渣、机加工铁屑、煤渣等	大气沉降、固废淋溶、渗透，通过垂直入渗污染地下水	重金属（铁、锰、铅、锌等）、石油烃
	项目房、建材和建筑垃圾堆放	金属建材锈蚀、建筑垃圾	淋溶污染土壤，通过垂直入渗污染地下水	重金属、pH
	农用地	化肥、有机农药类	污染土壤，通过垂直入渗污染地下水	有机农药类、氮、磷
	农机厂拆除过程	拆除过程中导致的地面破坏、以及建筑垃圾等	污染土壤	重金属
地	德惠市新成供热有	堆煤、废气	大气沉降	重金属（铅、镉、

块外	限公司			汞、砷等)
	德惠市佰汇肉灌制品厂	含蛋白质、油脂、微生物等的血水	渗漏污染土壤，通过垂直入渗污染地下水	有机物、微生物、动植物油
	德惠市鑫发纸箱厂	含铅、铬等重金属和苯系物的废油墨桶等、燃煤锅炉产生的煤灰	土壤吸附、淋溶	重金属（铅、铬、砷、镉等）、苯系物、硫化物
	德惠市光明农机厂	熔化铸造粉尘、焊接粉尘、金属碎屑、油污、熔化废渣、机加工铁屑、煤渣等	大气沉降、固废淋溶、渗透，通过垂直入渗污染地下水	重金属（铁、锰、铅、锌等）、石油烃
	水冲式厕所	生活污水、粪污	/	/

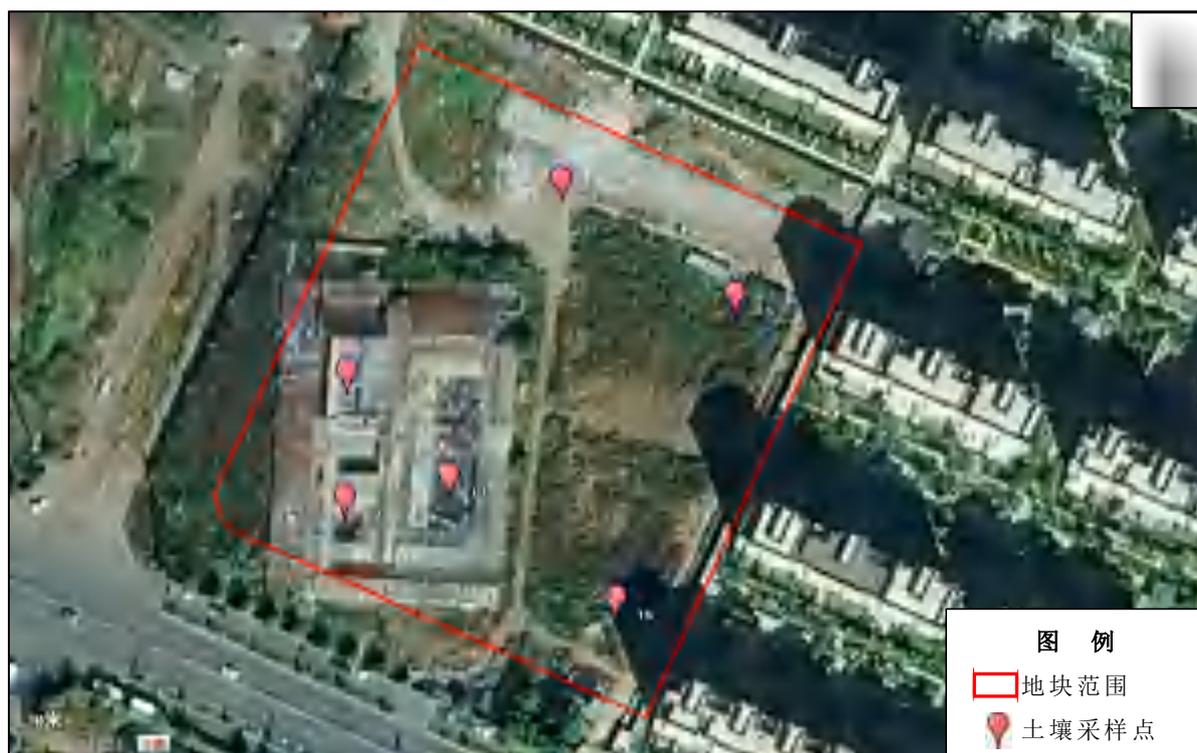
图 4-1 地块内土壤采样点位布设图

建设用地范围布设 T1~T3 共 3 个采样点位，采样深度为扣除地表硬化层后 0~0.5m 表层样、0.5~2.0m 深层样。其中，T3 点位作为水土共用点，采样深度至地下水含水层上方，采样间隔不超过 2m。其他用地范围布设 T4~T6 共 3 个采样点位，采样深度为 0~0.5m 表层样、0.5~1.5m 深层样。地块外布设 S1~S2 共 2 个土壤对照点，采集表层样品 0~0.5m。土壤采样点位具体布设见图 4-1 和图 4-2。

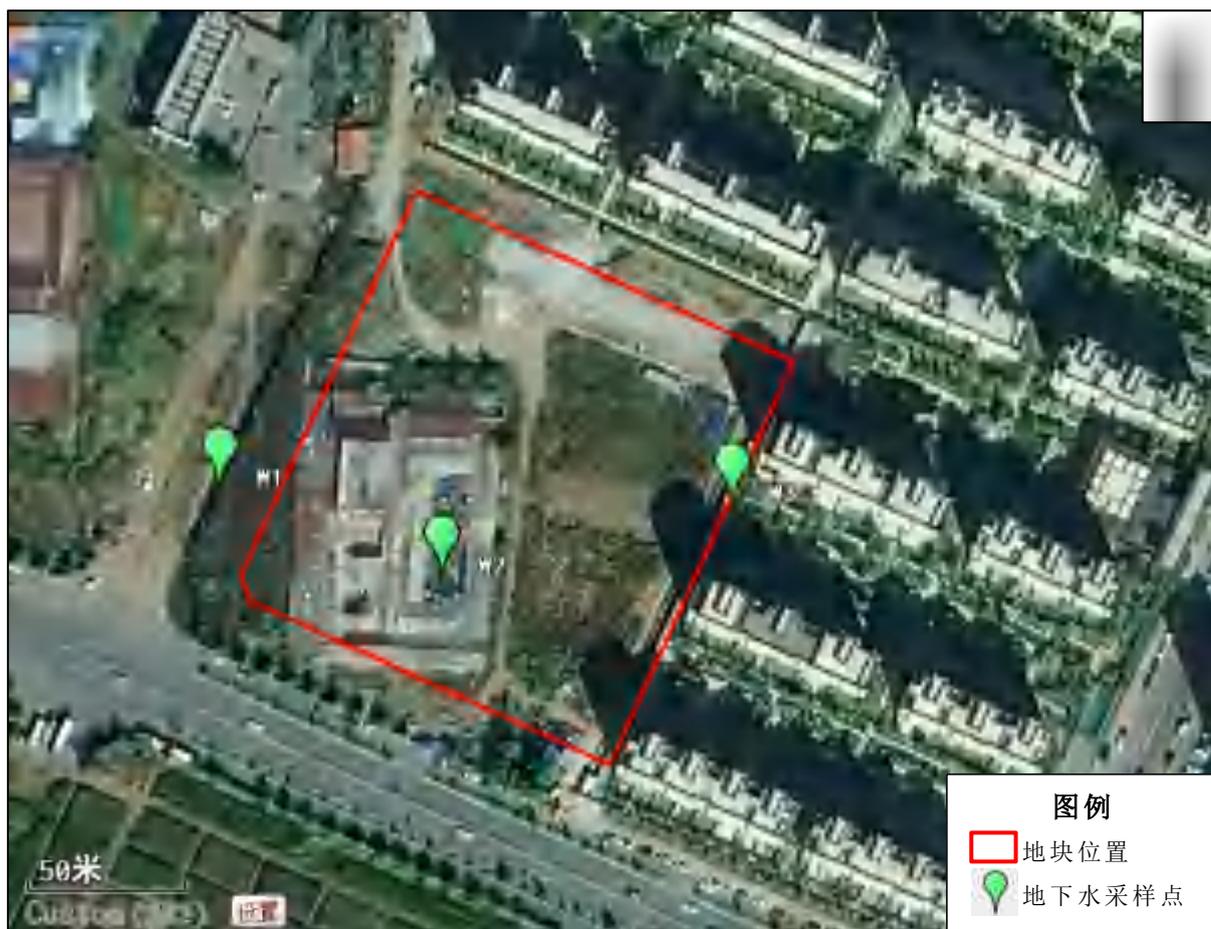
图 4-3 地下水采样点位布设图

采样区域	采样点位	经纬度坐标(°)	位置描述	检测项目	采样频次
地下水	W1	125.7186368 44.52409516	地块上游（降水井）	GB/T 14848-2017 《地下水质量标准》中 37 项、石油类	1 次/ 天，1 天
	W2	125.7195045 44.52384969	地块内，位于农机厂锅炉房内（新建井）		
	W3	125.7206458 44.52405229	地块下游（降水井）

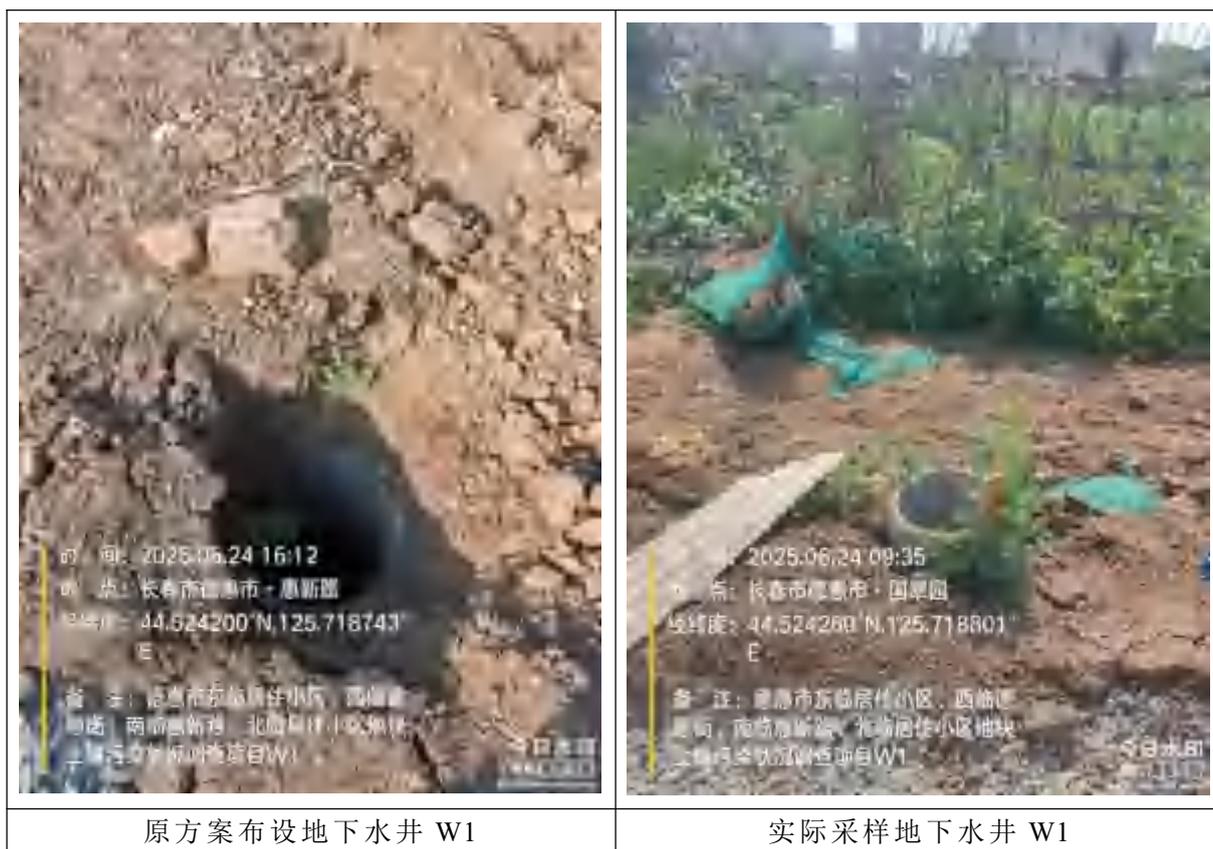
图 4-4 地下水监测井调整照片

原设定的地下水 W1 监测井经纬度坐标为 125.7186368，44.52409516。在德顺街施工过程中，因该监测井井口高程较低，施工活动导致泥土与石子进入井内，对监测井的正常功能造成影响。为确保地下水监测工作的准确性与有效性，决定对 W1 监测井点位进行调整。本次调整将 W1 监测井向北平移 20 米，调整后的实际采样点经纬度坐标变更为 125.7187455，44.52426684，该井上覆盖遮盖物，水量及含水层等条件符合地下水监测井建设与运行的相关技术规范要求，能够满足后续地下水水质、水位等参数的监测工作需求。

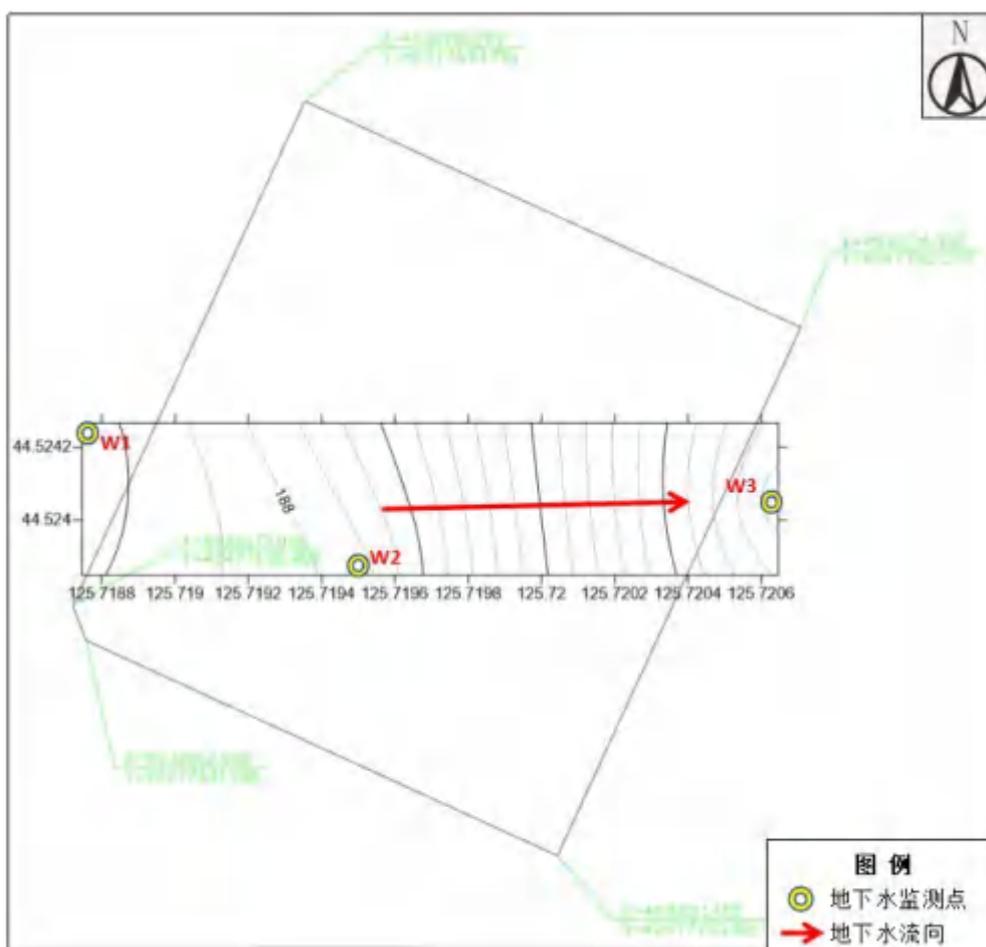
图 4-6 地下水等水位线

采样点 位	经纬度坐标	位置描述	井深 (m)	水面埋 深 (m)	静止水位 高程 (m)	采样深 度 (m)	检测项目	检测频 次
W1	125.7187455 44.52426684	地块上游	10.00	4.35	188.252	4.85	GB/T1484 8-2017 中 37 项及石 油类，共计 38 项	1 次
W2	125.7195045 44.52384969	地块内	7.15	5.05	187.952	5.55		
W3	125.7206458 44.52405229	地块下游	11.00	4.91	186.233	5.41
